HYDRAULIQUE

RUPTURES DE BARRAGES AMÉRICAINS

Rupture du Barrage d'Austin

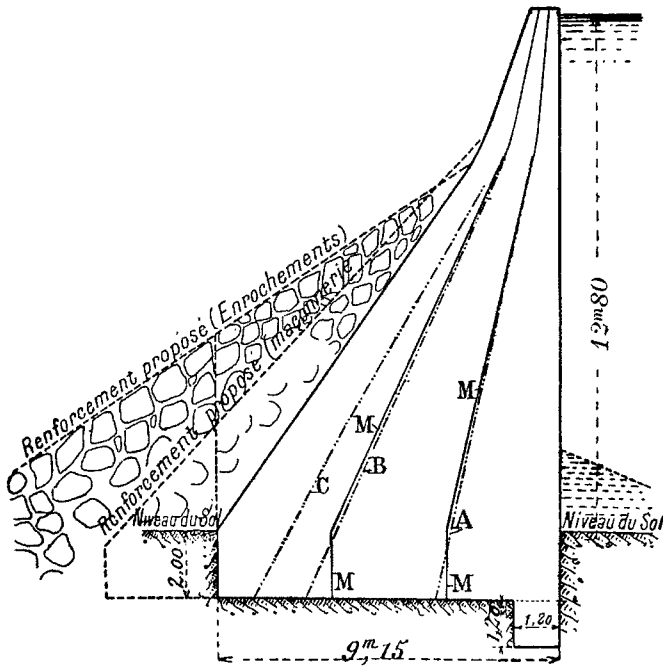
DESCRIPTION DU BARRAGE. — Le profil du barrage d'Austin est représenté sur la figure 1 ci-jointe. Il est établi en plan suivant une ligne droite, et sa longueur est de 165 m. Sa hauteur est de 13^m56 au-dessus du lit de la rivière, et sa largeur est de 9^m15 à la base. Le parement amont est vertical sur toute la hauteur ; celui d'aval est incliné jusqu'au niveau du sol, puis devient vertical en dessous. Le corps du barrage est prolongé à l'amont par un petit mur de garde destiné à arrêter les infiltrations qui pourraient se produire par-dessous.

FIG. 1. — Coupe transversale du barrage d'Austin avec indication du renforcement proposé.

M. Wegmann déclara que si le barrage eût été admissible dans le cas d'une fondation étanche, il n'en était plus de même dans le cas actuel, à cause de la fissuration et de la perméabilité nettement accusée du sous-sol. Il convenait donc de tenir compte des sous-pressions à la base que cette fissuration et cette perméabilité devaient entraîner, et par suite de renforcer le barrage. En effet, si l'on dresse l'épure de stabilité du barrage (fig. 1), on voit que les courbes des pressions à vide A, et en charge B, coïncident à peu près avec celles M de l'un et l'autre tiers, amont et aval, des divers joints horizontaux du mur. Mais si l'on fait entrer en ligne de compte les sous-pressions, la courbe des pressions en charge C se rapproche beaucoup trop du parement aval (1).

M. Wegmann conseilla d'augmenter l'épaisseur du barrage, ou bien de provoquer une contrepoussée en établissant à l'aval un remblais avec talus incliné à 3 de base pour 2 de hauteur. Il conseilla aussi de creuser en avant du mur une tranchée descendant jusqu'au rocher non fissuré, et de la garnir, soit avec du béton, soit avec de l'argile ou tout autre matière imperméable, de manière à arrêter les infiltrations sous le barrage.

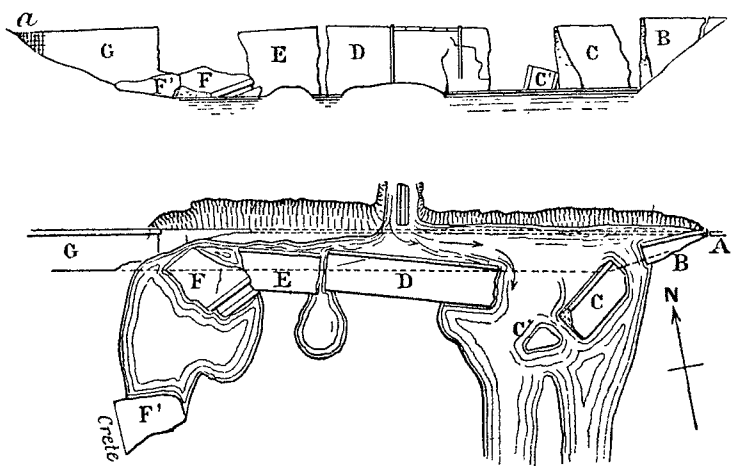
FIG. 2. — Dispositions respectives des divers tronçons du barrage après la rupture.

La figure 2 indique schématiquement la position respective des ruines du barrage. Les photographies des figures 3 et 4 en montrent des vues partielles. Le principal tronçon D, qui contenait le déversoir, s'est déplacé à peu près suivant le sens du courant, ainsi d'ailleurs que son voisin de droite E. De part et d'autre se trouvent deux larges brèches par où le flot s'est précipité, entraînant avec lui les blocs C et F qui se sont rompus dans ce mouvement. Le tronçon G, à l'ouest, est resté seul intact sur une assez grande longueur. C'est sur ce tronçon, en a, que se trouve la brèche faite en 1910. On était précisément en train de la reboucher lorsque l'accident s'est produit. De l'autre côté, le tronçon A resté debout est de peu d'importance.

On a reconnu que le béton, dans son ensemble, était par lui-même d'assez bonne qualité. Aussi, le barrage s'est-il rompu en tronçons d'assez grandes dimensions, découpés pour ainsi dire dans le barrage dont ils comportent toute la section, sauf le tronçon F qui s'est rompu en deux. Les tronçons sont en général exempts de fissures, sauf le tronçon D, qui présentait plusieurs fissures s'arrêtant près du sommet.

La cassure entre le tronçon G et le tronçon F, s'est faite d'abord verticalement jusqu'à 3 m. environ de la fondation, puis brusquement s'est étendue horizontalement. Les barres de renforcement qui émergent de la fondation y sont tordues.

Le bloc F' a été entraîné à l'aval, où il repose couché sur sa face amont. Le bloc C' a été arraché à la base du tronçon C, et est retourné, l'assise de fondation devenue verticale.

Il est à remarquer que le tronçon F est le seul qui se soit renversé, tous les autres blocs, sauf le fragment C', sont restés debout, ce qui montre qu'il y a eu surtout glissement, et non pas renversement. Le mur était plus résistant que le sous-sol sur lequel il reposait.

D'après les témoins de l'accident, la rupture débuta par le côté ouest, en F, mais le reste suivit immédiatement après. Rappelons que le maximum de glissement observé lors du premier accident eut lieu à l'Est, à peu près à l'emplacement de la brèche CD.

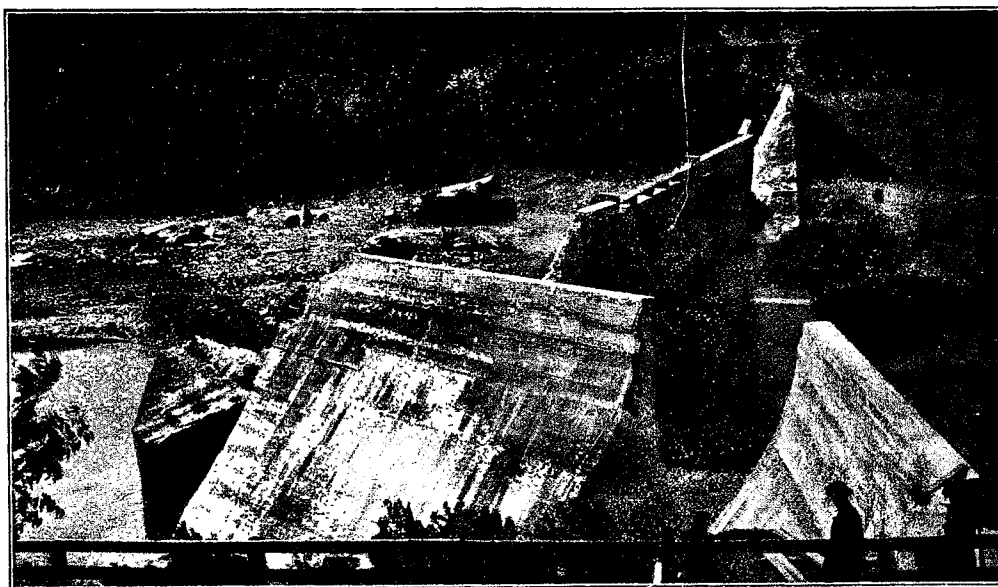
FIG. 3. — VUE GÉNÉRALE DU BARRAGE D'AUSTIN APRÈS SA RUPTURE, MONTRANT LA POSITION RESPECTIVE DES DIVERS TRONÇONS

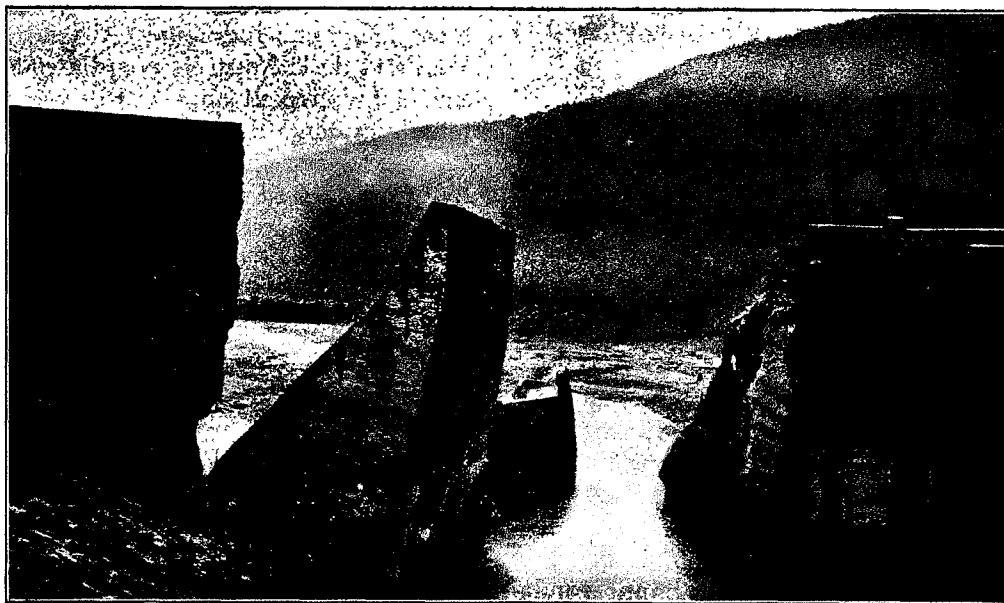
En face de la brèche qui sépare les tronçons D et E, brèche qui a environ 3 m. de largeur, on a constaté dans le sol de fondation la formation d'une excavation de 9 m. de longueur.

FIG. 4. — RUPTURE DU BARRAGE D'AUSTIN. VUE DE LA BRÈCHE OUVERTE ENTRE LES TRONÇONS C ET D
