Rupture du barrage de l'Oued Fergoug (26 Novembre 1927)

Rapport de la Commission technique chargée de déterminer les causes de la rupture

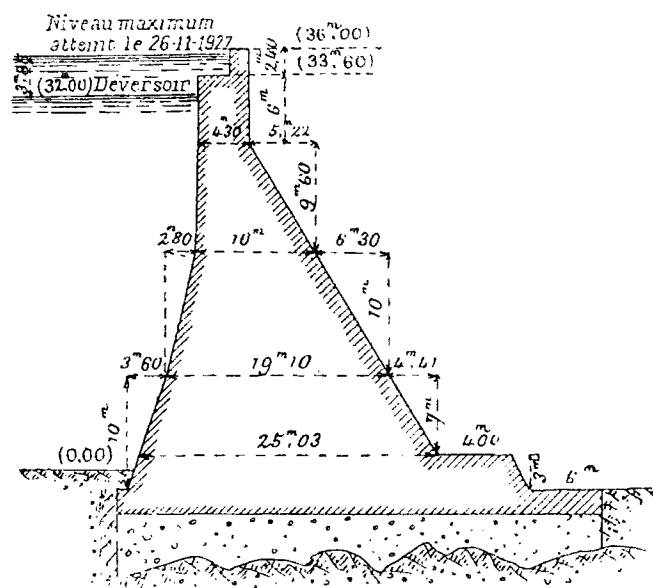
Fig. 1. — Profil-type avant la rupture de 1881.

1^{er} tronçon. — Sur 30 mètres environ règne un mur en retour dit « petit mur », dirigé vers l'amont pour atteindre une zone résistante du terrain d'appui. L'arête amont du couronnement de ce mur faisait en plan, un angle de 120°, avec l'arête amont du couronnement du « grand mur ». Ce petit mur, atteint par l'accident de 1881, avait été détruit sur une hauteur qui décroissait de 8 m. 60 au sommet de l'angle à 0 à 9 mètres environ de ce sommet ; il avait été rétabli, mais épaulé à l'aval en prolongeant le grand mur jusqu'à la rive droite où il était profondément ancré.

2^e tronçon. — Sur 129 mètres au delà de ce sommet, le grand mur du barrage était formé d'un soubassement exécuté avant 1870, surmonté d'un massif reconstruit de 1883 à 1885, sauf sur quelques mètres à partir du sommet où l'ouvrage avait été reconstruit intégralement y compris la fondation emportée en 1881.

La section longitudinale de la brèche de 1881 montre que la profondeur maximum de cette brèche se trouvait au voisinage immédiat de la rive droite, qu'elle décroissait très légèrement sur près de 90 mètres, à mesure qu'on se rapprochait de la rive gauche, pour diminuer ensuite très rapidement et se réduire à 0 à 129 mètres du sommet de l'angle du grand et du petit mur.

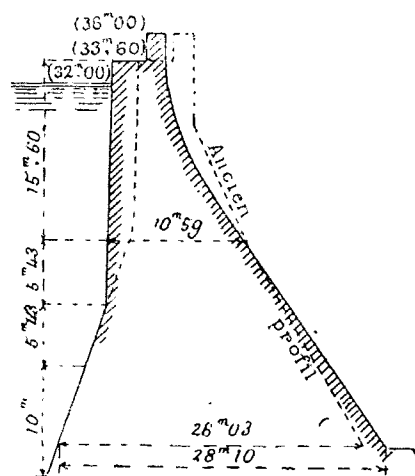
Fig. 2. — Profil de la partie reconstruite après 1881.

L'ouvrage avait été rétabli à sa hauteur primitive ; les maçonneries du soubassement conservé avaient été taillées en redans, de manière à assurer l'accrochage de la superstructure nouvelle sur la base ancienne. Pour renforcer la reprise entre des massifs superposés d'âge différent, on avait exécuté au mortier de ciment toutes les maçonneries de liaison jusqu'à un niveau correspondant sensiblement, pour chaque profil, au point culminant de la brèche : il existait donc, dans chaque profil, au-dessus de la surface de reprise entre la maçonnerie ancienne à la chaux et la maçonnerie nouvelle au ciment, une surface sensiblement horizontale suivant laquelle se faisait le raccord entre la maçonnerie nouvelle au ciment et la maçonnerie nouvelle à la chaux hydraulique qui montait jusqu'au couronnement.

On avait profité de la reconstruction pour améliorer la stabilité de poids du barrage, non seulement en augmentant légèrement sa section transversale, mais encore en redressant le profil vers l'amont, de manière à déplacer de ce côté, le point d'application de la résultante des forces sur une section horizontale, par suite à réduire le taux de travail à la compression du parement aval et à augmenter celui du parement amont. Ce redressement avait été effectué en atténuant le fruit amont, à partir de la cote 8 sur la plus grande longueur de la superstructure nouvelle et à partir d'une cote supérieure croissante, à mesure qu'on se rapprochait de la rive gauche et que la hauteur de la brèche diminuait ; il avait été limité au pilastre qui créait un décrochement en plan au droit de l'évacuateur rive gauche. Au delà, le barrage avait été reconstruit avec son profil primitif.

Si on considère même le profil renforcé au droit de la partie la plus profonde de la brèche, et si on fait le calcul des efforts qui se produisaient aux extrémités d'une section horizontale correspondant au niveau inférieur de la brèche (cote 12,30) lorsque le plan d'eau dans le réservoir a atteint la cote 35,85, en supposant que la densité des maçonneries est de 2090, sans tenir compte de la réduction résultant de leur dessiccation et la densité du liquide exerçant la poussée est seulement de 1,2, c'est-à-dire en se plaçant dans des conditions plus favorables à la stabilité que celles qui se sont effectivement réalisées au moment de la rupture, on trouve que sur le parement amont, il y avait un effort de traction supérieur à 1 kilo par cm^2 .

Le mortier étant incapable de résister à cette traction, il a dû se créer dans cette zone particulièrement affaiblie une fissure longitudinale; dès que celle-ci s'est ouverte, l'eau y a pénétré et exercé une sous-pression qui a eu pour effet de diminuer encore la stabilité de la partie supérieure du barrage; la fracture d'amont, une fois commencée, n'a pu que s'accroître sous l'action de l'effort de soulèvement qui croissait à mesure que la fissure s'étendait davantage à l'intérieur de l'ouvrage; le travail augmentant en même temps à l'aval a bientôt dépassé la limite de résistance des maçonneries et la tranche supérieure détachée a été renversée vers l'aval et emportée par le flot. La dislocation amorcée dans la zone de l'évacuateur de gauche s'est immédiatement développée de part et d'autre avec des décrochements qui correspondent sensiblement à des solutions de continuité en plan ou en profil c'est-à-dire à des changements dans les conditions de résistance et de stabilité de l'ouvrage.
