LE BARRAGE DE YATÉ

NOUVELLE - CALÉDONIE

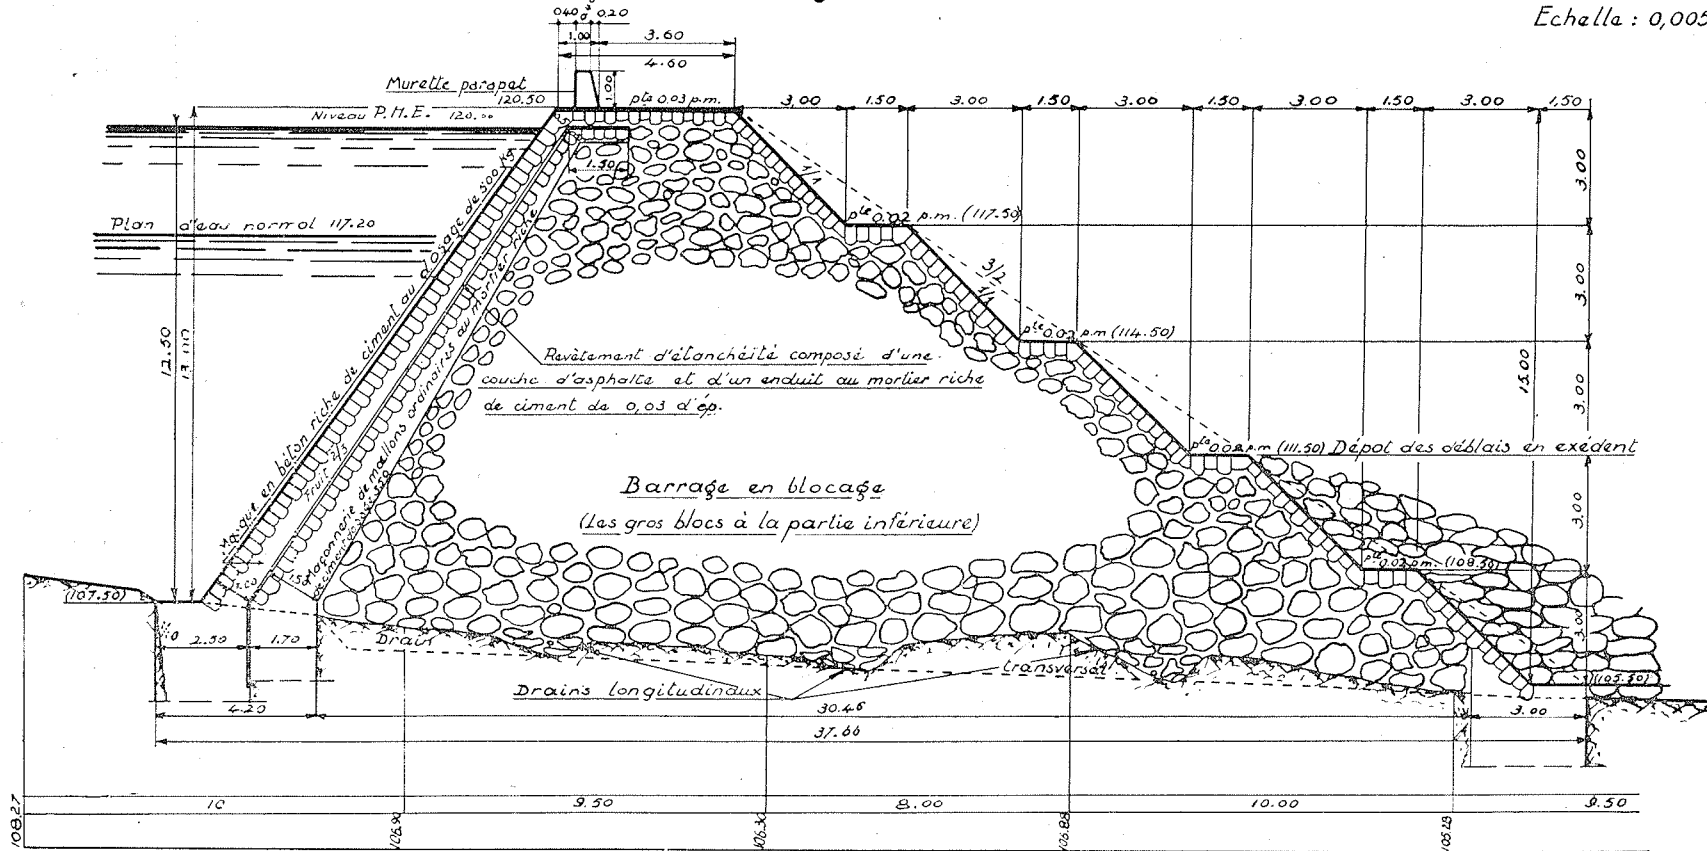
Coupe transversale 3-3. de l'ancien ouvrage

A l'origine, il mesurait 70 mètres de longueur, 13 mètres de hauteur maximum, 4 m. 60 de largeur en crête. Celle-ci était arasée à la cote (120,50) qui avait été adoptée dans l'hypothèse du plan d'eau normal à (117,20), les plus hautes eaux ne devant pas, pensait-on, dépasser (120,00).

Le barrage était constitué par des blocages naturels provenant des fouilles du canal de décharge et de la prise d'eau qui lui était annexée, les plus gros ayant été déposés à la partie inférieure. La fondation était munie de drains creusés dans le rocher perpendiculairement à l'axe de la rivière et aboutissant à un drain transversal central.

Côté amont, le parement était incliné à 2 de base pour 3 de hauteur. Il comportait un masque d'étanchéité en maçonnerie de moellons ordinaires au mortier de ciment dosé à 350 kgs, recouvert d'une couche d'asphalte et d'un enduit avec mortier riche de ciment. Ce masque avait 1 m. 50 d'épaisseur à la base et 0 m. 50 d'épaisseur au sommet.

Ce premier revêtement était protégé contre les corps flottants par un second masque en béton de ciment à 600 kgs, avec parement composé de moellons en cantelure rejointoyés ayant comme épaisseur 1 m. à la base et 0 m. 50 au sommet.

L'ensemble des deux masques s'appuyait sur un seuil en béton armé fondé au rocher.

Côté aval, le parement, pourvu de nombreuses barbacanes, comportait un revêtement en maçonnerie de moellons bruts rejointoyés. Il comprenait 3 redans larges de 1 m. 50 et présentait entre les redans un fruit de 1 m. pour 1 m. Le pied de ce revêtement s'appuyait également sur un seuil en béton armé.

La largeur du barrage à la base variait de 10 m. sur les rives à 35 m. dans le thalweg. Son couronnement était défendu par un revêtement en béton.

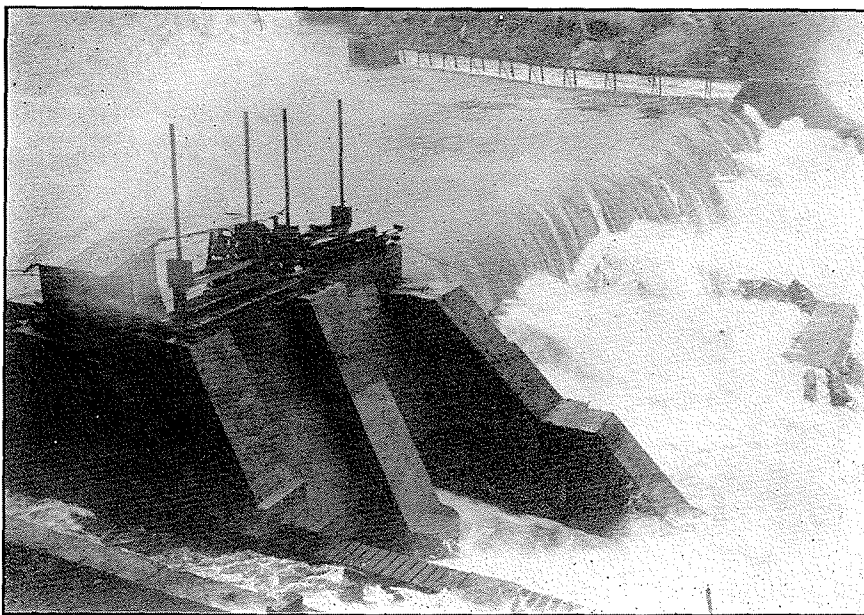
CRUE DE LA YATÉ LE 16 JANVIER 1925

Au 16 janvier 1925, l'ouvrage était vituellement terminé et il ne restait plus à exécuter que quelques menus travaux de parachèvement, lorsque survint un cyclone qui provoqua une crue soudaine et imprévisible de $1.500 \text{ m}^3/\text{sec}$. Le canal de décharge se révéla très vite insuffisant. L'ouvrage submergé s'étant mis en charge, le parement aval et la totalité des remblais furent enlevés en quelques heures, le parement amont restant miraculeusement en place.

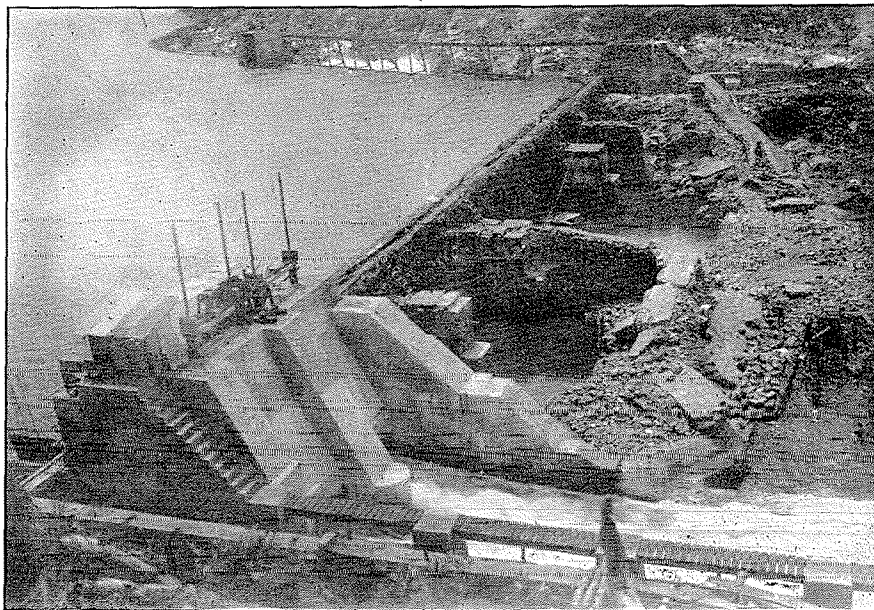
ÉTAT DU BARRAGE LE 20 JANVIER 1925

Une circonstance heureuse faisait en effet que ce revêtement s'appuyait, d'une manière assez précaire d'ailleurs, par l'intermédiaire de remblais, sur les piles du pont provisoire de service, dont on s'était contenté, en fin de travaux, de démolir le platelage, les piles restant perdues dans les enrochements.

Après l'accident, le parement amont était donc quasiment intact. Il avait conservé son étanchéité et n'avait souffert, légèrement d'ailleurs, que dans la travée centrale de 22 m.

Le masque avait résisté à la poussée résultant de la surcharge énorme, grâce à l'excellence des bétons richement dosés à 600 kgs et

composés de très bons matériaux. Grâce surtout à la présence des piles du pont provisoire, qui avaient fort opportunément joué le rôle d'appui, pour lequel elles n'avaient, évidemment, pas été prévues.

L'ouvrage fut consolidé sans retard en exécutant le programme suivant : exhaussement des piles du pont provisoire, coulage de béton entre les piles et le masque, constructions, dans la travée centrale, de deux poutres horizontales en béton, armées avec des rails et formant ainsi deux sommiers s'appuyant sur les deux piles centrales du pont provisoire. Puis le barrage fut reconstruit tel qu'il était avant l'accident, un léger approfondissement du canal de décharge ayant procuré tous les enrochements nécessaires.
