OBSERVATIONS FAITES SUR UN BARRAGE EN ENROCHEMENTS

M. MONTAGNE

Chef des Services Production de l'Union Pyrénéenne

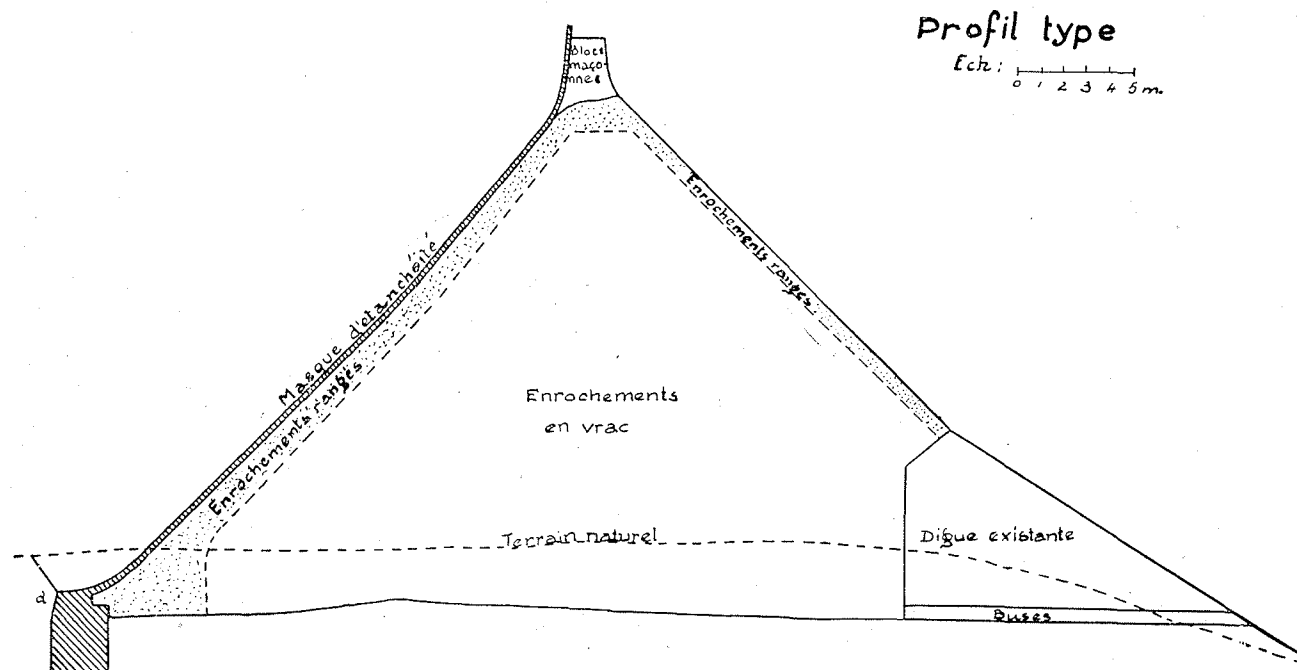
et à raccordement parabolique avec le parafouille, a parfaitement suivi, sans fissures notables, les mouvements de tassement qui ont suivi les deux premières mises en eau. Seul, un léger décollement s'est produit en *d* (coupe ci-jointe). Ce décollement, très localisé, n'a pas donné lieu à des fuites et ne s'est pas, après réparation, reproduit lors du deuxième remplissage.

Au cours de la construction, il a été décidé d'augmenter de 2 m. 50 la cote du plan d'eau maximum. A ce moment-là, la mise en place des enrochements rangés de la face aval ne permettant pas de reprendre l'ouvrage au pied, il a été décidé de le surélever, dans la partie la plus haute, à l'aide d'éléments en maçonnerie indépendants les uns des autres, afin d'éviter les lézardes qui se seraient fatalement produites au cours des tassements des enrochements. Comme on le voit sur la coupe ci-jointe, le masque en béton armé s'appuie aussi, dans sa partie haute, sur les éléments en maçonnerie.
