A propos du cinquantenaire d'une conduite forcée⁽¹⁾

A penstock reaches its half century

PAR G. FERRAND

La première conduite forcée installée sur la chute d'Auzat (Ariège) fonctionne depuis cinquante ans.

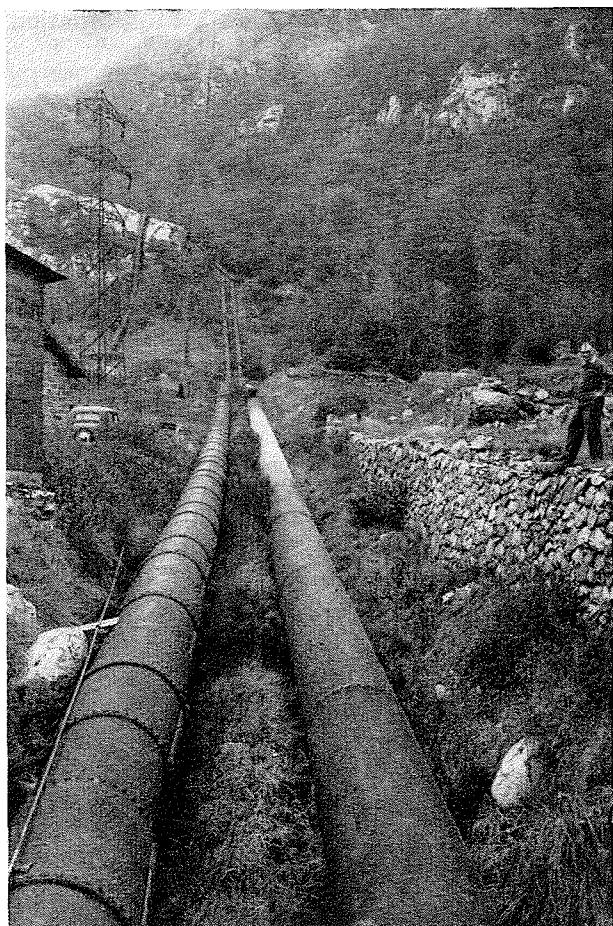
FIG. 1. — Conduite rivée n° 1. A droite, conduite n° 2, soudée au gaz à l'eau. A gauche, conduite n° 3, soudée à l'arc électrique, à profil rectiligne en plan.

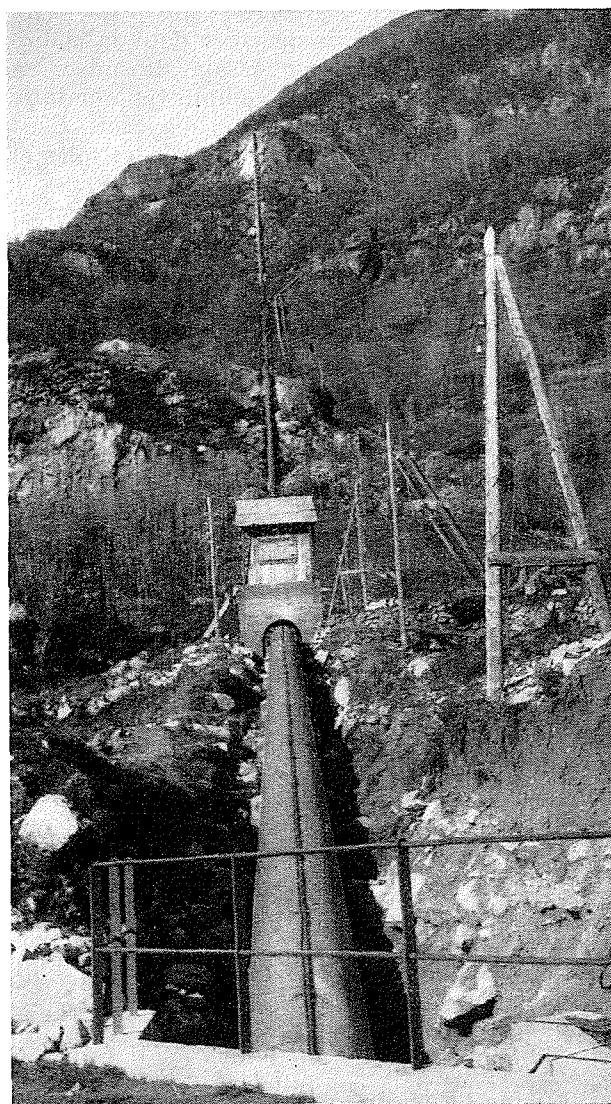
FIG. 2. — Vue de la troisième conduite (on aperçoit sur la droite les deux premières).

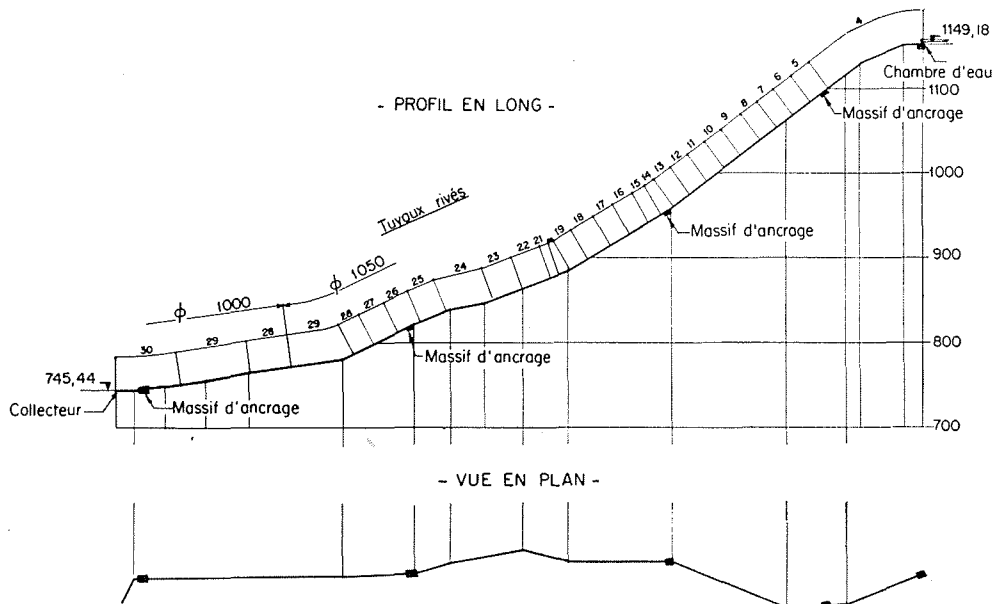
FIG. 3. — Profil en long et vue en plan de la première conduite.

placement. Cette quatrième rupture eut pour incidence l'aplatissement de la partie supérieure de la conduite construite en tôle de 5 mm d'épaisseur sur une grande longueur.

La charge sur la conduite, à son origine dans la chambre d'eau, étant insuffisante, — vu la faible pente du tronçon suivant immédiatement la chambre d'eau, — pour alimenter à pleine section avec le débit de rupture le tronçon suivant à forte pente, la veine liquide s'était brisée au point de jonction des tronçons à faible et forte pente. L'air ne pouvant rentrer par le reniflard placé contre la chambre d'eau, le vide atmosphérique s'était produit à l'aval du tronçon à faible pente et la conduite, non établie pour résister à ses effets, s'était écrasée.

A la suite de cet accident, les tuyaux de remplacement furent légèrement renforcés en remplaçant l'assemblage bout à bout par rivetage des tuyaux entre eux par un assemblage à brides en cornières. Celui-ci s'avéra suffisant par la suite puisque après une cinquième et une sixième rupture, le même accident ne se renouvela pas.

C'est la rupture qui occasionna l'aplatissement de la conduite, qui détermina la modification de la position des reniflards, que l'on plaça désormais aux points judicieux, c'est-à-dire aux points de brisure de la veine liquide, d'ailleurs faciles à prévoir. Ce n'est que beaucoup plus tard, et à la suite de l'écrasement d'une conduite où une ventouse faisant fonction de reniflard, cependant bien placée, n'avait pas rempli son office parce qu'elle était obstruée par un bouchon de glace, qu'il fut décidé que les tuyaux d'une conduite forcée seraient dorénavant établis pour pouvoir, quoi qu'il arrive, supporter sans dommage le vide atmosphérique.

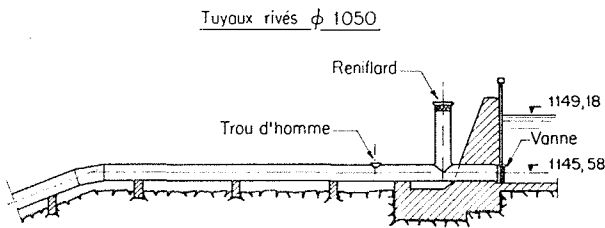
Fig. 4. — Détail montrant l'origine de la conduite n° 1 dans la chambre d'eau.

Le niveau s'abaissait dans la conduite, mais un bouchon de neige s'était formé en un point de la partie horizontale faisant suite à la chambre d'eau, un vide relatif s'établissait dans l'espace libre entre ce bouchon et le niveau de l'eau dans la conduite. La vanne étant fermée et la chambre remplie de neige, la pression atmosphérique n'agissait pas sur le bouchon qui était en équilibre.

En ouvrant très peu la vanne, l'espace libre à l'amont du bouchon se remplit rapidement, la pression atmosphérique venant agir sur le bouchon de neige, l'équilibre était rompu et le bouchon était précipité en masse compacte sur la surface libre.

On était en présence du phénomène du « marteau d'eau » qui produisit le coup de bélier, cause de la rupture.

Enfin la rupture due au phénomène du « marteau d'eau » conduisit le Maître de l'Œuvre à recouvrir les canaux d'amenée et les chambres d'eau fonctionnant, comme ceux d'Auzat, à découvert et à prohiber toute installation analogue. Les canaux d'amenée et les chambres d'eau furent désormais mis à l'abri et généralement installés en souterrain.
