Protection contre la corrosion marine de la station marémotrice expérimentale de Saint-Malo

Protection of experimental Saint-Malo tidal plant against corrosion

PAR J. SANHES

Résultats obtenus après vingt-deux mois d'exploitation.

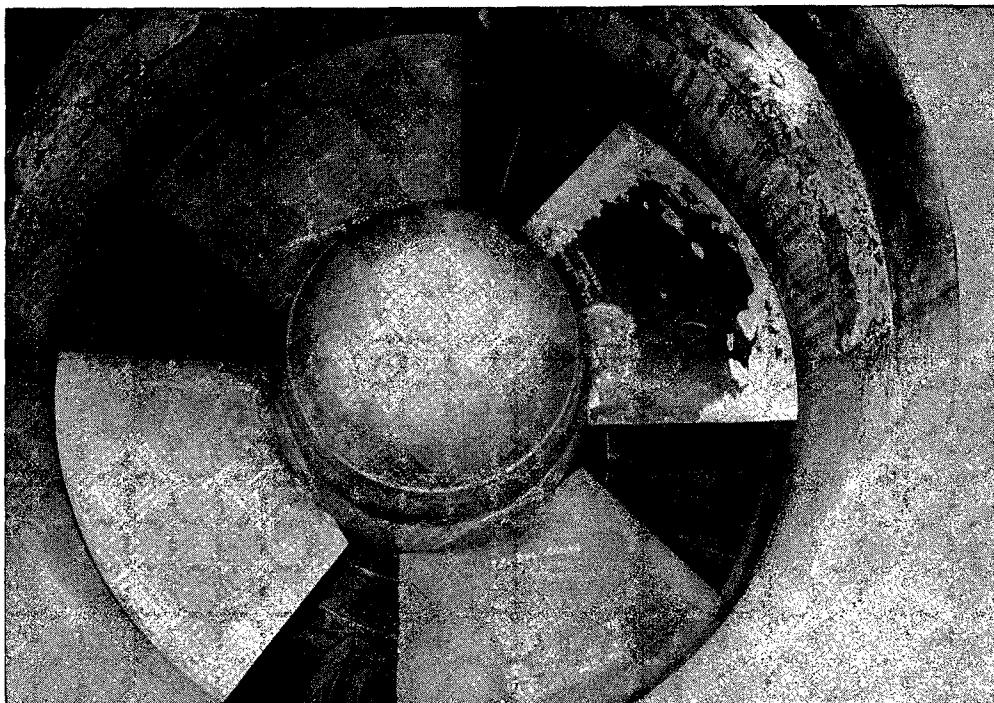
PHOTO 3

La roue du groupe et sa ceinture après 11 500 heures d'immersion.
 EN HAUT : à droite, la pale en acier inoxydable peinte;
 à gauche, une pale bronze.
 EN BAS : à droite, la deuxième pale bronze;
 à gauche, la pale en acier inoxydable.

Sur la ceinture, on remarque un important volume de dépôt calcomagnésien autour des anodes de protection cathodique.

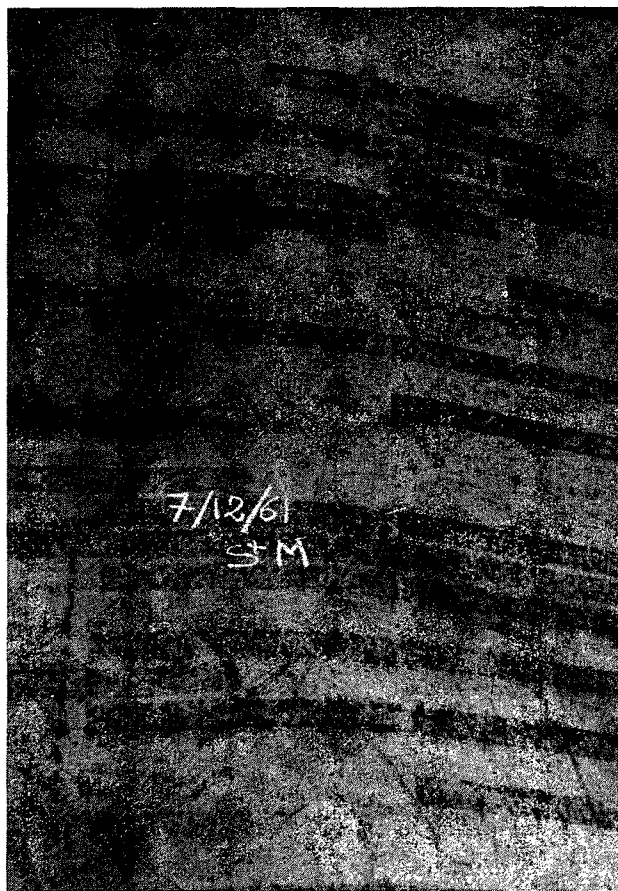
PHOTO 4

Ceinture aval doublée en 18/8. — Cette ceinture présente une particularité tout à fait remarquable. Le dessin du doublage est rendu très apparent par de nombreuses piqûres locali-

Ceinture aval doublée en acier inoxydable 18/8. Dessin du doublage rendu apparent par corrosion sous forme de piqûres sur les pavés ne comportant pas de molybdène.

sées sur certaines tôles, dont toute la surface est ainsi attaquée. L'action d'un réactif, puis des analyses, ont permis de constater que les tôles intactes comportaient entre 1 et 2 pour 100 de molybdène. Cette involontaire expérimentation a donc fourni un enseignement particulièrement précieux. Toutefois, il convient de noter qu'aucune évolution des piqûres n'a été observée.

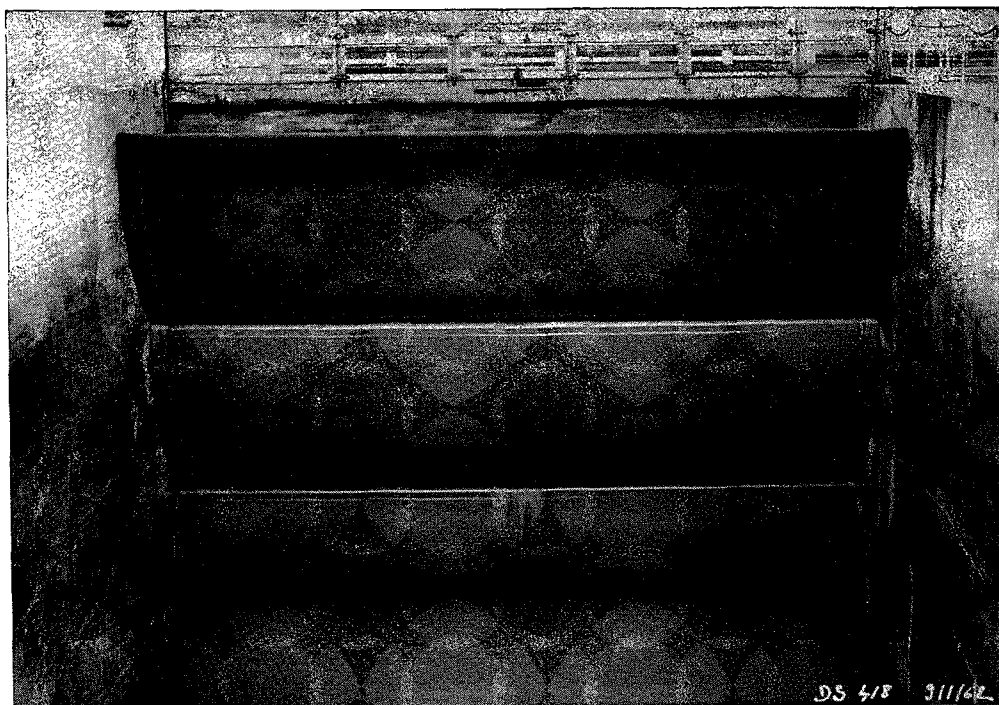
PHOTO 6

D'une façon générale, la peinture vinylique employée résiste parfaitement sur la grande partie des surfaces et en particulier sur la totalité de la vanne. Ceci confirme les essais effectués sur éprouvettes.

Face côté groupe
de la vanne
à trois papillons
superposés.

La peinture vinylique
assurant la protection
du métal
est pratiquement intacte
après plus de deux ans.
