## QUELQUES EXEMPLES DE DÉGRADATION DES BÉTONS PAR CAVITATION DANS DES OUVRAGES HYDROÉLECTRIQUES

Communication  
présentée au Comité technique  
de la Société Hydrotechnique de France  
le 17 novembre 1967

PAR J. DESTENAY \* ET J. BERNARD \*\*

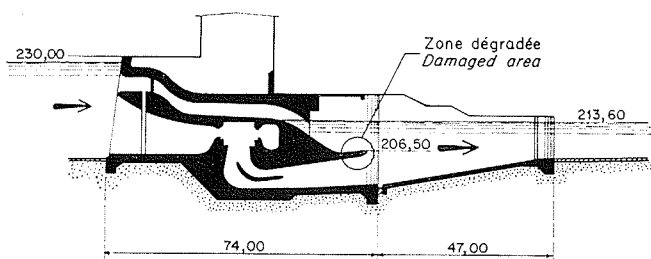
1/ Ottmarsheim : ensemble du déchargeur.  
Ottmarsheim : general arrangement of relief works.

A la mise en service, en 1952, après six mois de fonctionnement ininterrompu, les extrémités des doucines des déchargeurs ont dû être rebétonnées, les armatures ayant été mises à nu.

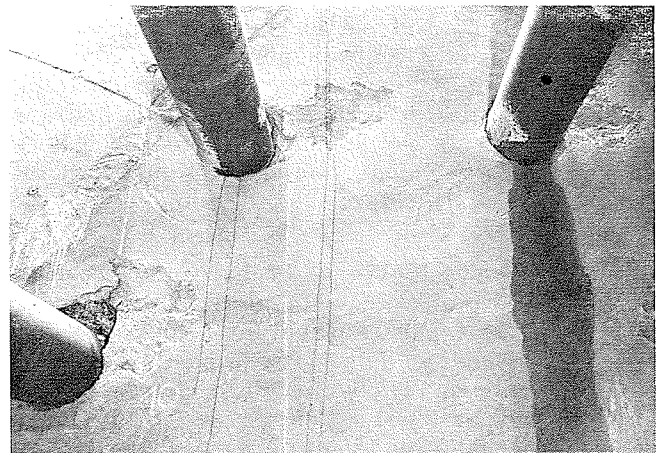
Après le fonctionnement exceptionnel indiqué plus haut, une visite des deux déchargeurs, par les hommes-grenouilles, eut lieu en 1958. Ils constatèrent la disparition du tube le plus proche du radier sur toute la largeur des deux déchargeurs et des dégradations du revêtement des bajoyers des passes et des pilettes intermédiaires qui divisent en trois pertuis l'extrémité aval de chaque déchargeur (photo I).

Après batardage des passes, on s'aperçut que le revêtement d'usure des bajoyers et des pilettes, constitué d'une couche de gunite de 25 mm d'épaisseur, présentait des érosions caractéristiques de cavitation dans le sillage des tubes. Les zones dégradées atteignaient une longueur de 50 cm et une profondeur de 30 à 40 mm. Le revêtement d'usure a été reconstitué avec un mortier de ciment contenant un durcisseur.

Photo I/ (Photo J.-P. Schwartz, Mulhouse.) Fessenheim : érosions dans le sillage des tubes. Fessenheim : erosion down the tube wakes.

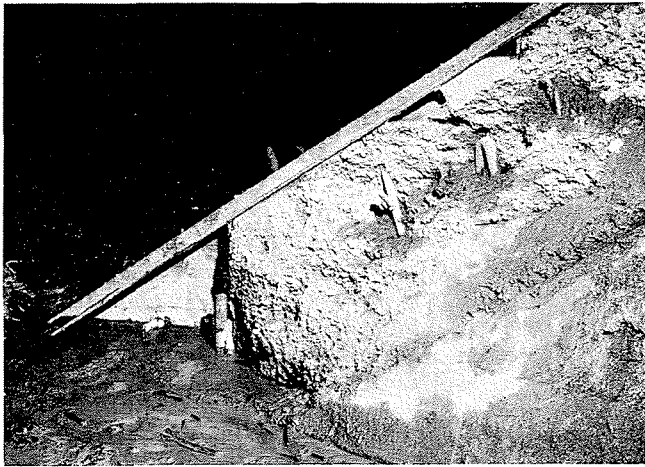
Les premières constatations de dégradations notables sur les dents de dissipation d'énergie ont été effectuées en décembre 1958, après 270 h de fonctionnement, soit en déchargeur (20 h), soit pour la vidange de l'écluse (250 h).

Les zones de béton érodées se situaient notamment à l'aval des arêtes ou au niveau de l'enracinement des dents sur le radier (photo II). A l'origine, les dents étaient blindées uniquement sur certaines faces. Quelques tôles de blindage ont été également arrachées.

**Photo II/** (Photopresse, Montélimar.)  
Châteauneuf-du-Rhône :  
Erosion de la dent n° 3  
protégée par un blindage  
de 10 mm (janvier 1964).  
Châteauneuf-du-Rhône :  
Erosion on n° 3 tooth,  
in spite of 10 mm  
thick plating protection  
(January 1964).

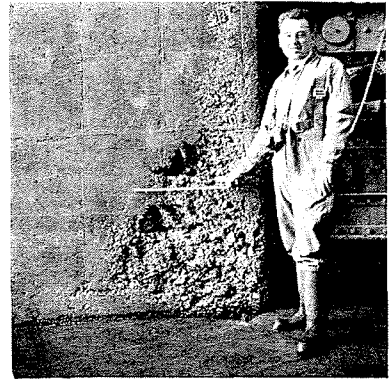
A *Rivières*, la charge est de 17 m d'eau au niveau du seuil des vannes (fig. 4). Les rainures ont 2 m de longueur et 0,90 m de profondeur. Les zones dégradées affectent une forme triangulaire et sont situées immédiatement à l'aval des rainures. Leur hauteur est comprise entre 1 et 1,60 m et leur longueur entre 0,60 et 1 m. Leur profondeur est, en général, comprise entre 6 et 10 cm (photos III et IV).

(Photo E.D.F.) **Photo III/**  
Rivières : Pertuis 3.  
Erosion du bajoyer rive droite.  
Rivières : n° 3 sluiceway  
Right bank side wall erosion.

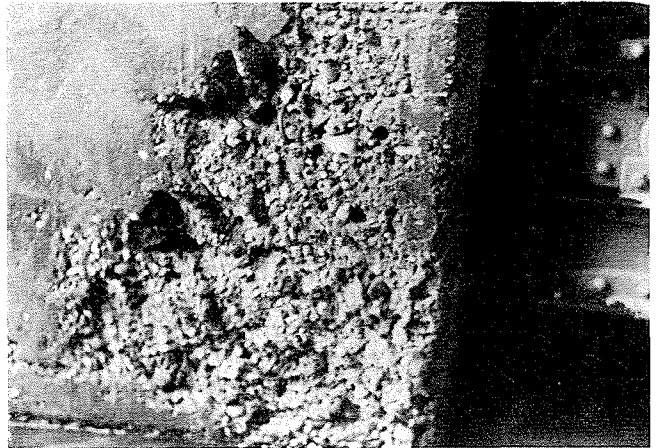
**Photo IV/** (Photo E.D.F.)  
Rivières : pertuis 3. Erosion du bajoyer rive droite. Détails.  
Rivières : n° 3 sluiceway. Right bank side wall erosion.  
Details.

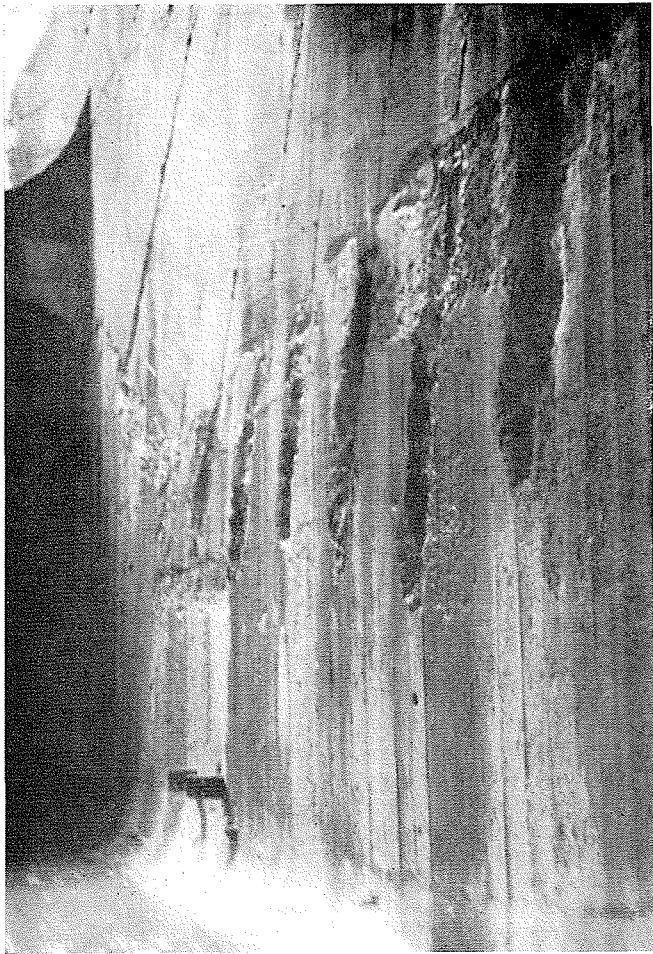
L'extrémité du mur, qui divise en deux pertuis l'évacuateur, partage également le débouché de la vidange en deux orifices. C'est sur la face rive droite de ce mur diviseur, dans la zone de raccordement des deux ouvrages, que l'on observe l'érosion du béton sous la forme de sept sillons.

Ils ont une longueur moyenne de 1 m, une largeur de 20 cm et une profondeur maximale de 10 cm. Ils sont situés exactement dans le prolongement de découpes du coffrage, sensiblement perpendiculaires à l'écoulement, et qui ont laissé subsister des balèbres ou des décrochements de 10 à 25 mm de hauteur, encore apparents au-dessus des érosions (photos V et VI).

**Photo V/** (Photo E.D.F.)  
Castillon : évacuateur de crues. Erosions au raccordement de la vidange intermédiaire.  
*Castillon : Spillway erosion at the transition to the intermediate outlet.*

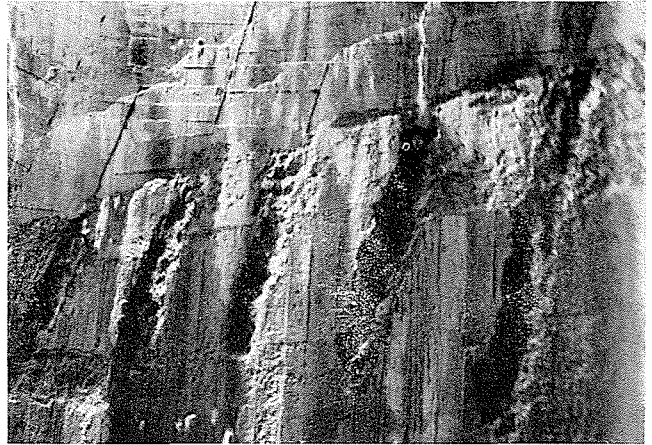
VI

**Photo VI/** (Photo E.D.F.)  
Castillon : évacuateur de crues. Erosions au raccordement de la vidange intermédiaire. Détails. / *Castillon : Spillway erosion at the transition to the intermediate outlet. Details.*

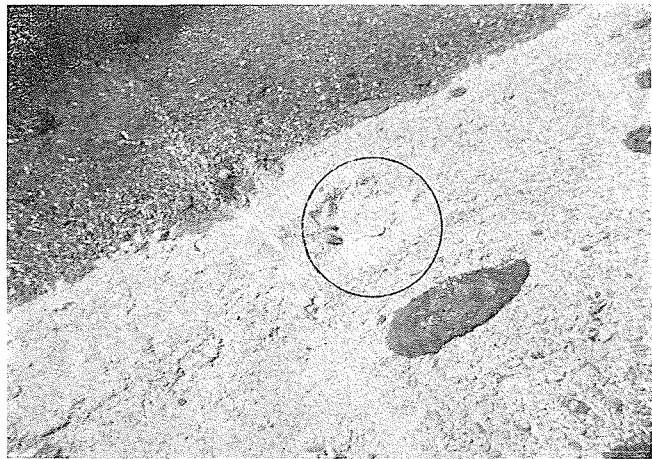
VII

Aucun de ces ouvrages n'a présenté, à ce jour, de dégradations importantes et les quelques déficiences des coursiers semblent, le plus souvent, devoir être attribuées à une mauvaise qualité des bétons, au gel ou à l'usure (photo VII).

**Photo VII/** (Photo E.D.F.)  
Chastang : détail du coursier de l'évacuateur dans la zone médiane.  
*Chastang : details of central part of spillway channel.*

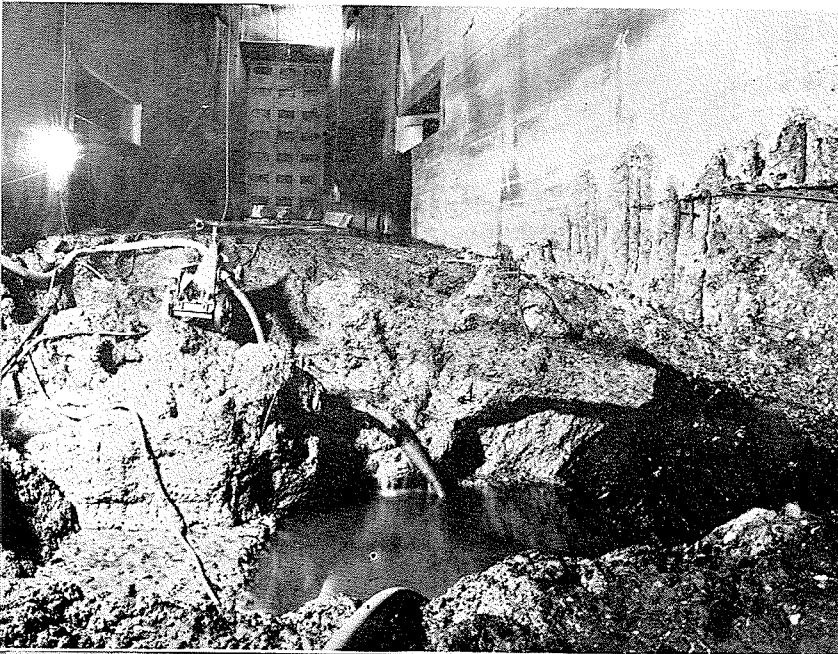
VIII

**Photo VIII/** *(Photo Sciarli, Marseille.)*  
Serre-Ponçon : érosion du radier de la vidange n° 1 (vue d'aval).

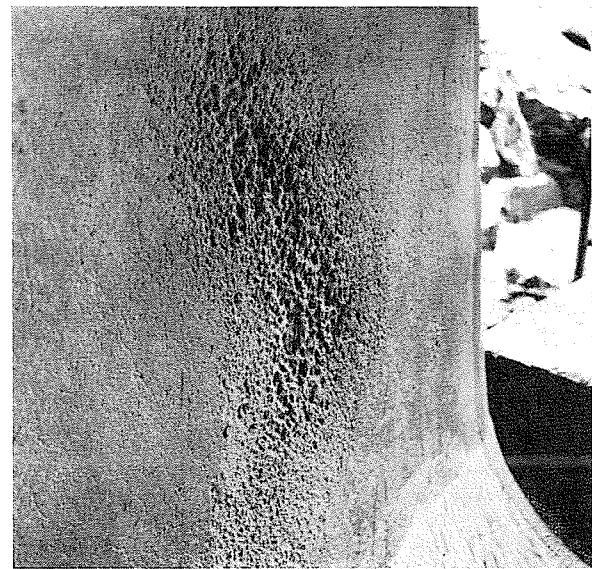
X

cavité sur une zone triangulaire de 1 m de haut sur 1 m de longueur environ; il était même percé en rive droite sur 6 dm<sup>2</sup> (photo X). Les impératifs de la météorologie imposèrent une remise en service avec des débits compris entre 100 et 150 m<sup>3</sup>/s. Un mois plus tard, après vidange de la galerie, la fosse d'érosion ne semblait pas avoir évolué de façon notable. Elle s'amorçait à 30 cm en aval du blindage par trois saignées qui s'approfondissaient et se rejoignaient pour former, à 10 m du blindage, un trou occupant toute la largeur de la galerie et atteignant le rocher avec une profondeur maximale d'environ 2 m.
