# Comportement en service des principaux ouvrages de génie civil de l'usine de la Rance

par **L. Duhoux**

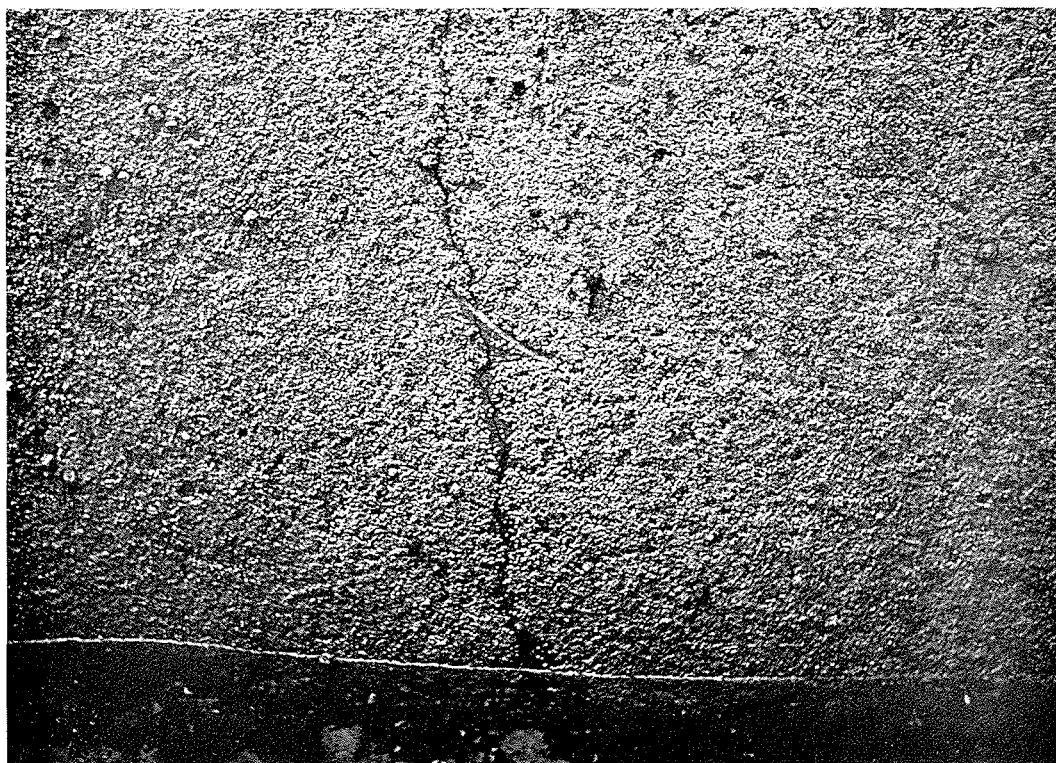
4/ Fissure non colmatée et non évolutive.

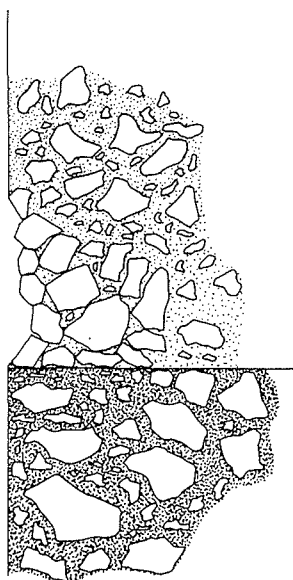
5/ Reprise de bétonnage.

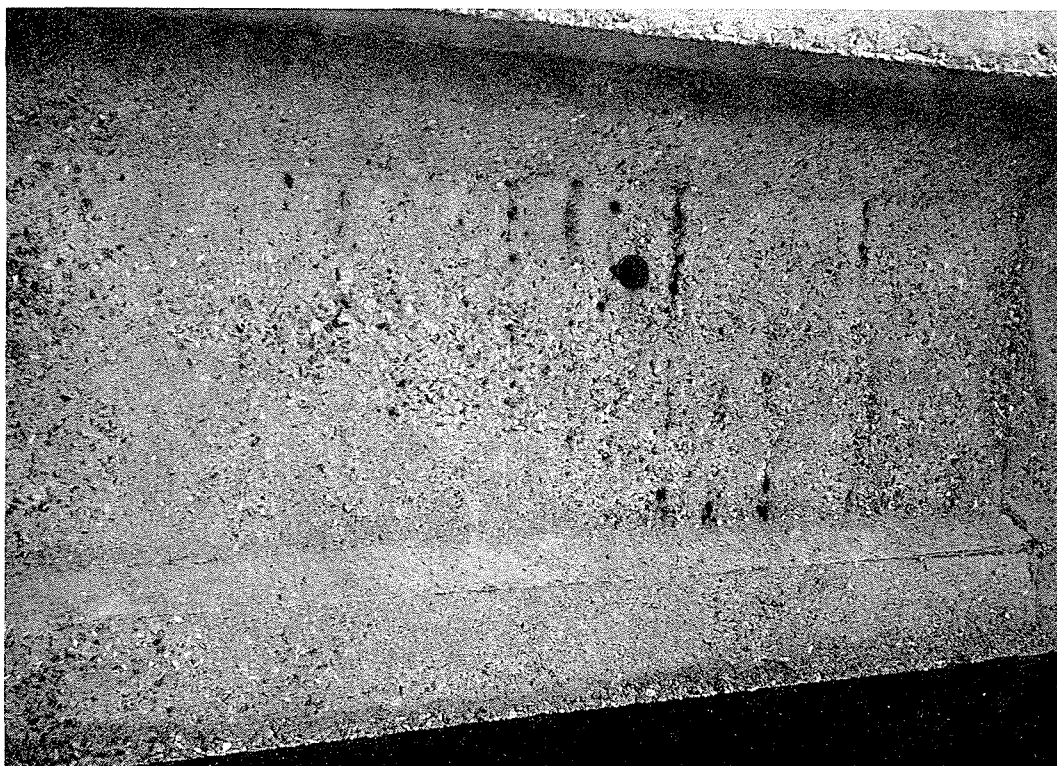
6/ Pont-route sur pertuis : poutre préfabriquée.

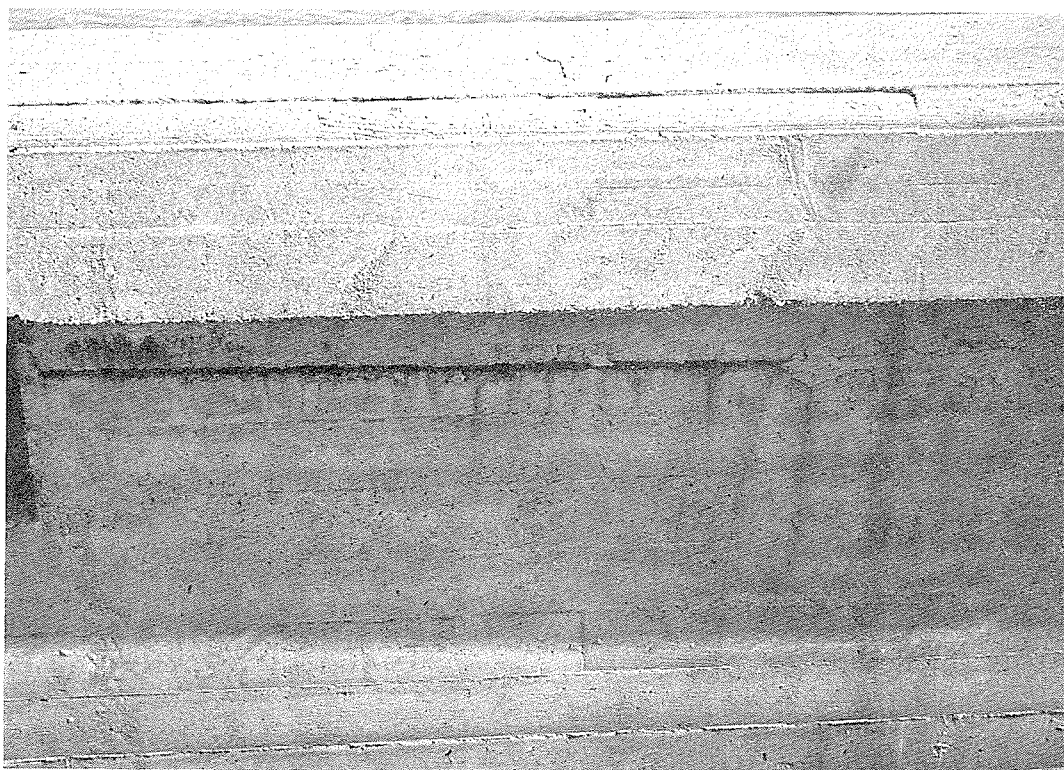
9/ Élément de passerelle pour piétons. Exemple de corrosion d'une armature mal positionnée.
