Fonctionnement de l'usine de la Rance

Comportement du matériel électromécanique

par MM. J. Lefrançois et Y. Marolleau

Ingénieurs à Electricité de France.

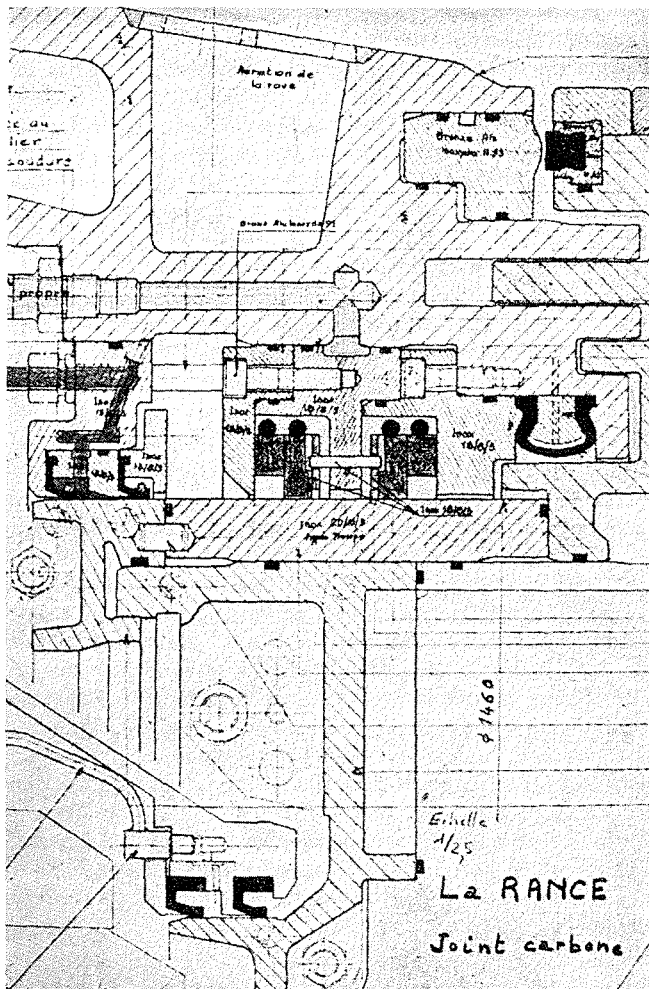
4/ Détail en coupe du joint d'arbre

Le démarrage des premières machines fut marqué par de sérieux incidents sur le joint d'étanchéité radial de l'arbre, appelé aussi « joint carbone » car il est constitué par quatre couronnes de seize segments de carbone entourant l'arbre de la turbine. La couronne n° 4 située côté air, s'usait d'une manière inadmissible. Après de nombreux essais, une technique fut mise au point empiriquement; la lubrification, la création du film d'eau et la diminution de l'effort de ser-

rage sur la couronne n° 4 furent favorisées par la création d'un chanfrein et de deux bassins d'amenée d'eau usinés, sur la face d'appui placée en regard de l'arbre. Depuis, dix-huit groupes ont été équipés selon cette solution, totalisant près de 500 000 h de marche au 1^{er} juillet 1972, sans incident dû à une usure anormale; six autres groupes sont équipés, pour la 4^e couronne, d'éléments en PTEF (teflon) chargé à 25 % de carbone.

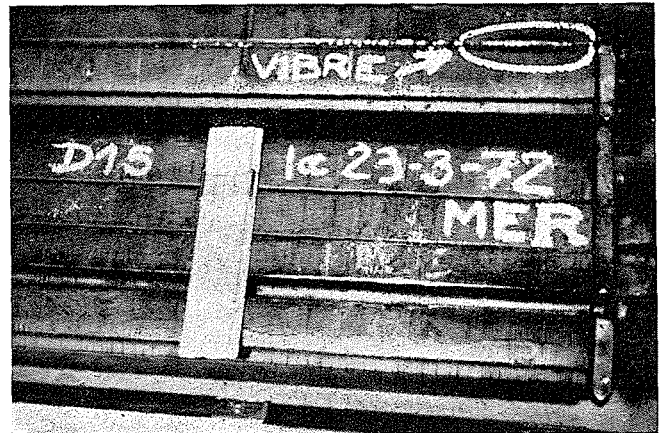
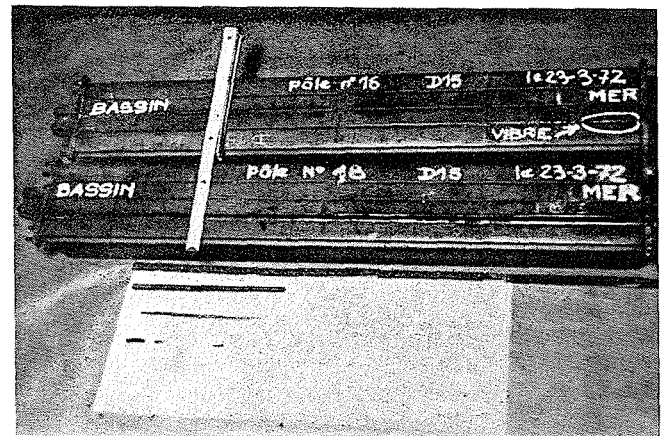
5 et 6/ Pôles d'inducteur endommagés par électroérosion du fer autour des barres d'amortisseurs

pôles des machines de Pierre-Bénite, des investigations furent faites sur les rotors des alternateurs de la Rance. On releva un début d'usure des pôles par électro-érosion, provoqué par les courants induits dans les amortisseurs et dus aux harmoniques engendrés dans le stator. Les 64 pôles des 24 alternateurs furent démontés et les barres d'amortisseur matées pour éviter l'électro-étincelage.

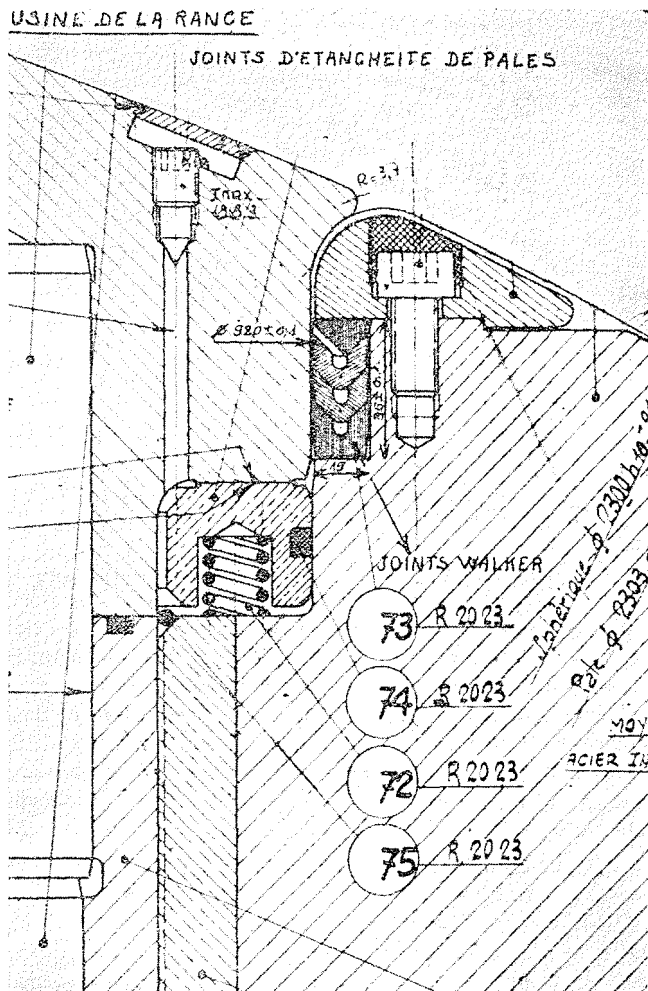
7/ Détail du joint entre pied de pale et moyeu du moulinet

La première défaillance sérieuse que nous avons constatée fut le défaut d'étanchéité des joints de pales de la roue. Ceux-ci, constitués par des joints chevron, sont conçus pour éviter l'entrée de l'eau dans le moyeu de roue. Mais la présence de boue abrasive conjuguée avec un nombre important de manœuvres, avait fortement usé les lèvres de ces joints laissant l'eau de mer se mêler à l'huile de la roue. Pour éviter cette pénétration dangereuse, la pression de l'huile de compensation du moyeu de roue fut portée à une valeur supérieure à celle correspondant au niveau haut atteint par la mer et tous les joints furent remplacés sur les pales des vingt-quatre groupes. Un essai de joint torique en caoutchouc, actuellement en cours, donne des résultats intéressants; il sera sans doute souhaitable d'essayer un caoutchouc avec une dureté plus faible (55-60 shore au lieu de 65-70) pour accroître la sécurité de l'étanchéité. Malgré ces précautions, nous purgeons tous les ans le moyeu de roue de chaque groupe (voir fig. 3, rep. 4). Un deuxième problème relatif aux turbines a pour origine le gonflement de bagues Céloron dans l'eau.

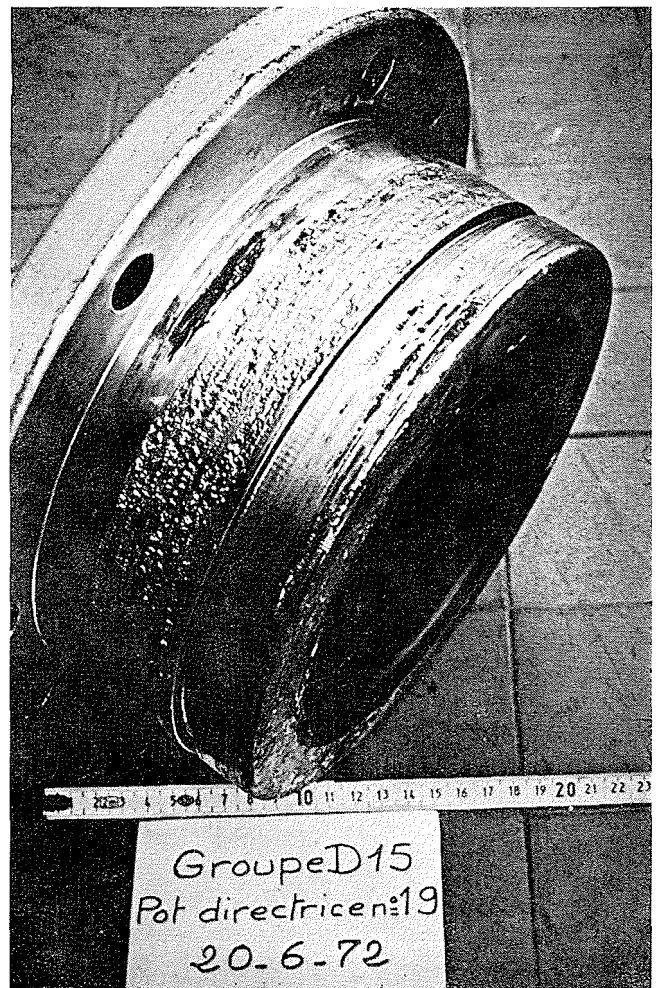
8/ Pot de directrice endommagé après gonflement du palier en céloron

Ce phénomène est bien connu puisque le fournisseur préconise une immersion prolongée dans l'eau avant l'usinage définitif. Cette précaution n'a pas été suffisante pour les pots intérieurs des directrices, car nous avons constaté que la rotation des directrices avait entraîné le dévissage ou la rupture des vis de fixation de certains pots sur le distributeur. Nous avons mesuré jusqu'à 1/10 mm de serrage sur des pots démontés. Aussi, nous démontons les vingt-quatre pots de directrices sur chacun des groupes pour les réalésier, opération qui sera terminée au début de l'année 1973. Ce même phénomène de gonflement du Céloron a d'ailleurs été constaté sur les boîtards des galets des vannes de coupure.

J'ai évoqué le problème de réalésage des coussinets de directrices : c'est une opération que nous avons décidé d'entreprendre fin 1971. Nous en avons établi la programmation de manière à éviter des indisponibilités anormales en période de haute mer. C'est un programme qui s'étend sur dix-huit mois et se terminera au début de 1973.
