De Cambeyrac à Strasbourg: Quinze ans d'exploitation des groupes bulbes

par H. André

Ingénieur E.D.F. (Service de la Production Hydraulique)

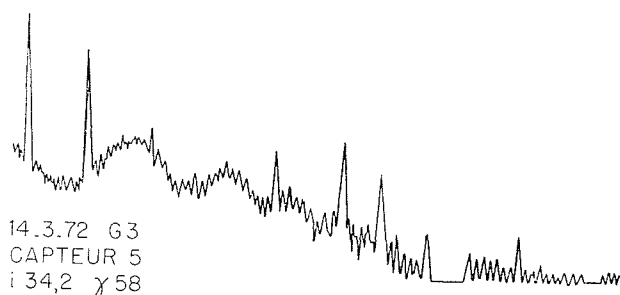
1/ Vibrations du manteau de roue. Capteur placé au droit des pales / a) Conjugaison correcte.

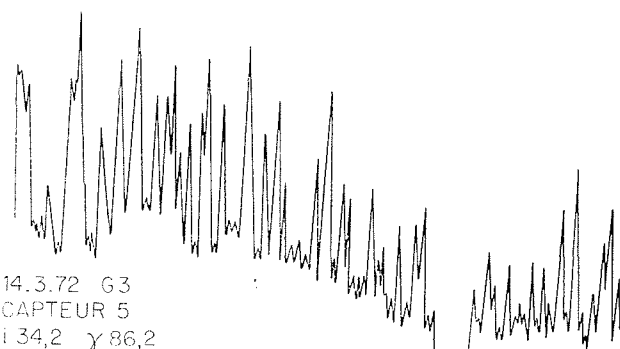
2/ Vibrations du manteau de roue. Capteur placé au droit des pales / b) Conjugaison incorrecte (suroverture du vannage).

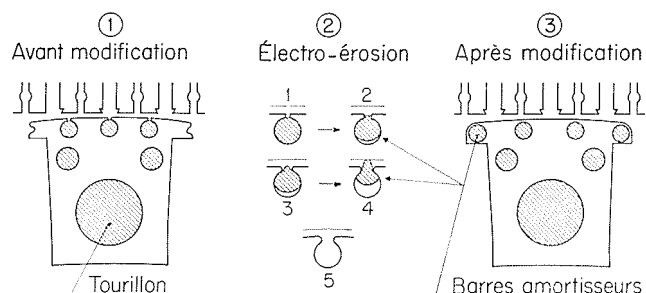
Des désordres importants ont été constatés sur des pôles, après des durées de service comprises entre 5 000 et 10 000 h, par suite de l'extrusion de barres d'amortisseurs de leur logement dans les pôles et de leur mise en contact avec le stator (très faible entrefer) : ces incidents sont dus à un amorçage électrique entre la barre et les tôles, cet amorçage constituant la fermeture du circuit barre d'amortisseur-tôles-goujons de serrage (voir fig. 3). Il en résulte un maigrissement des barres et une ouverture des fentes par suite des fortes tensions induites aux fréquences harmoniques dans les barres d'amortisseurs.

3/ Phénomène d'électro-érosion.

Une première solution consiste à isoler les barres d'amortisseurs, mais la solution est coûteuse. On peut, toutefois, se demander si la solution imprégnation des pôles sous vide et pression ne serait pas, finalement, la plus rationnelle. On peut également envisager l'emploi de pôles massifs sans barres d'amortisseurs.

Les remèdes réellement adoptés sont les suivants :

- réduction des tolérances sur le diamètre des barres et les diamètres d'alésage de leur logement;
- fermeture des logements de ces barres;
- trois points de soudure en bouchon, sous argon, de la barre sur la tôle, matage par point des isthmes;

- quand on refait le pôle, modification de la répartition des barres avec, dans certains cas, suppression de l'une d'entre elles, pour diminuer les forces électromotrices de mutuelle inductance entre stator et amortisseur à la fréquence des harmoniques de denture, isolement des tôles par un vernis et légère augmentation de l'entrefer. Ce type d'incident a été plus fréquent sur les bulbes, mais il avait été constaté ailleurs; il ne se produit plus sur les derniers groupes bulbes mis en service.

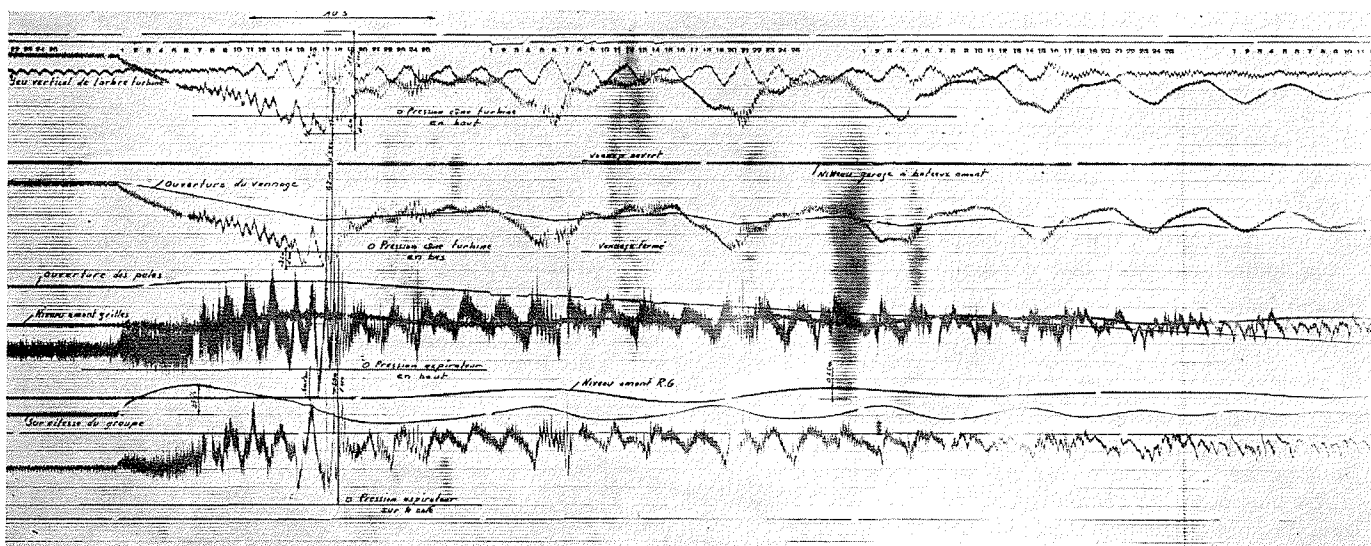
6 a/ Passage en marche à vide, par une loi linéaire de fermeture pales vannage.

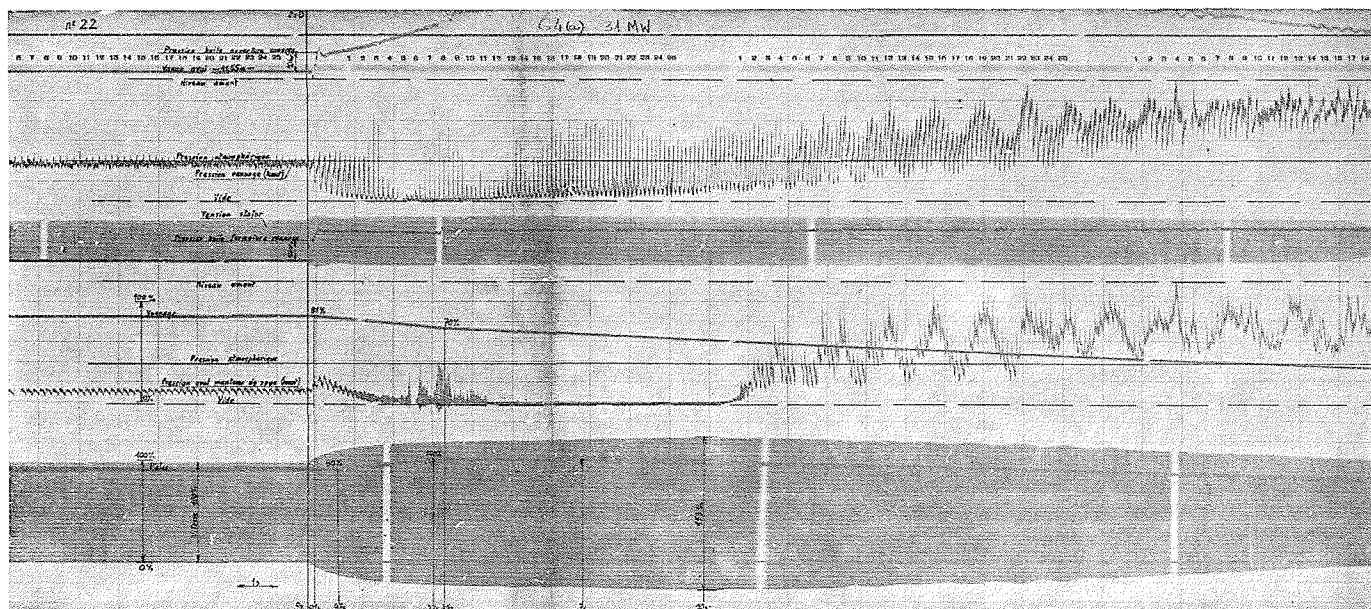
Dans certains cas (fig. 6 a), le remplacement de la loi linéaire de fermeture du vannage par une loi fermeture-temps, composée de deux droites, a pu apporter des améliorations notables pour les surpressions, les dépressions et les mouvements d'arbre, comme le montre la figure 6 b. Ces améliorations ont pu, en particulier, être mises en évidence par la C.N.R. par suite des mesures systématiques faites lors de la mise en service des groupes et comportant l'enregistrement, sur une même bande, des lois de manœuvre du vannage, des pales et de la vanne aval, de la vitesse, des pressions au droit des pales et du distributeur, comme sur

6 b/ Passage en marche à vide, par une loi « cassée » de fermeture pales vannage.
