Réparation de digues en terre au moyen de parois moulées dans le sol

par R. Chadeisson

Ingénieur Civil des Ponts et Chaussées
Ingénieur en Chef
à Solétanche-Entreprise

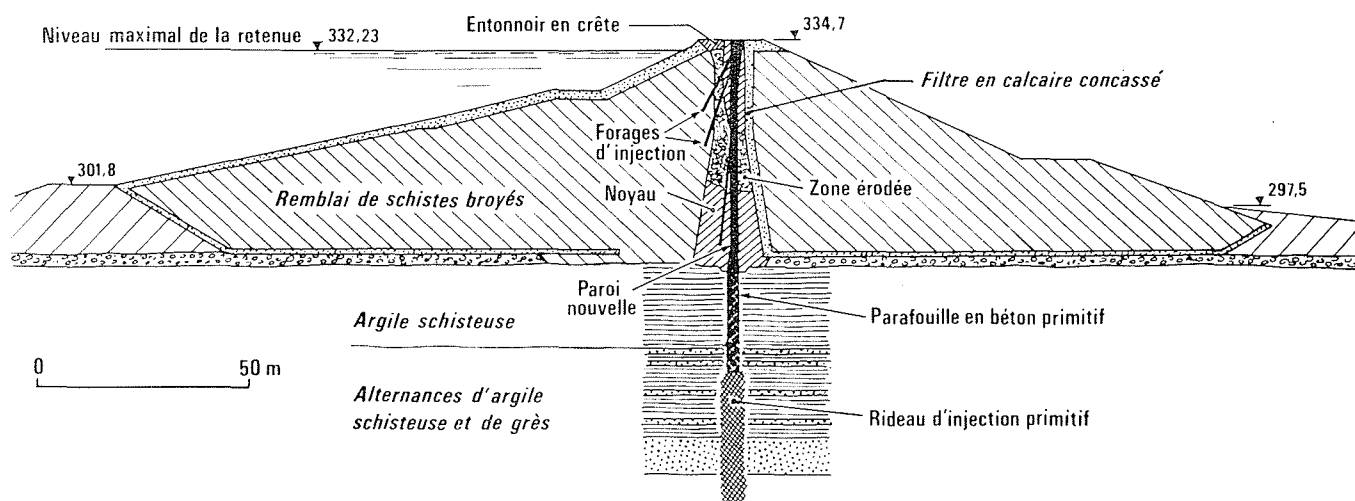
Cette digue, de 48 m de hauteur, est fondée partiellement sur des argiles schisteuses dures, partiellement sur une formation d'argile à blocaux. Son étanchéité devait être assurée à l'origine par un noyau central en argile à blocaux compactée, prolongé vers le bas par un parafouille en béton et un rideau d'injection.

Durant l'année 1966, à retenue pleine, le débit des fuites a sensiblement doublé (passant de 25 à 50 l/s), puis l'eau des résurgences est devenue limoneuse, enfin on a observé des affaissements et des fontis atteignant 2,50 m en divers points de la crête de la digue.

Une reconnaissance a montré que le noyau d'argile s'était fissuré, et avait été érodé.

1/ Digue de Balderhead (Grande-Bretagne). Coupe transversale.

- à redonner une certaine cohésion au noyau par quelques injections;
- puis à réaliser une paroi en « béton plastique » descendant jusqu'au parafouille primitif en béton.

La difficulté, que ce chantier dut vaincre, fut d'obtenir un bon raccordement entre la paroi et le parafouille primitif en béton à 46 m de profondeur : le défaut de verticalité ne devait pas dépasser 0,5 %. En fait, les précautions prises ont été telles que l'on a pu obtenir une précision encore meilleure.

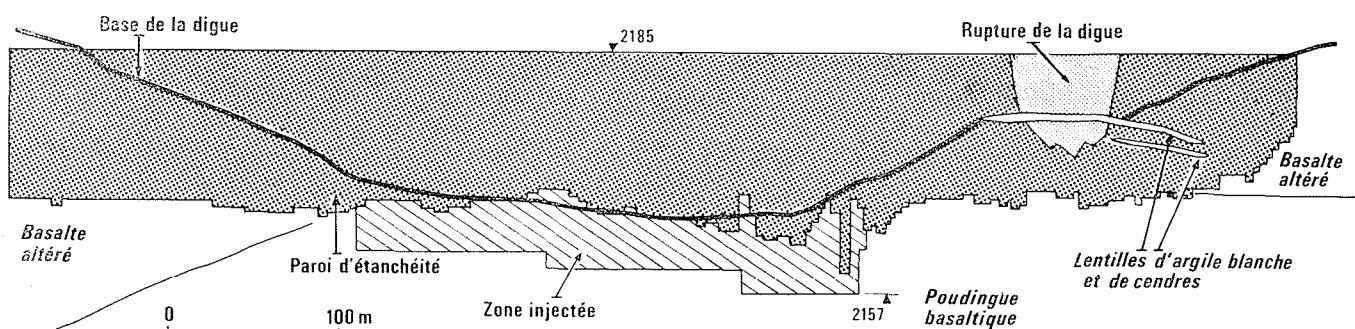
3/ Digue de Laguna (Mexique). Coupe transversale.

En octobre 1969, une brèche d'une cinquantaine de mètres de largeur s'ouvrit brutalement dans la digue de Laguna (fig. 3).

La cause du sinistre était une lentille de matériau basaltique particulièrement décomposé, située juste sous la digue, et qui s'était progressivement ramollie (fig. 4).

La réparation consista à nettoyer les dernières traces de la lentille molle, à reconstituer le corps de la digue au droit de la brèche, puis à réaliser, tout le long de la digue, une paroi continue en coulis de $13\ 000 m^2$ de surface et d'une profondeur maximale de 21 m.

Depuis ces travaux, l'étanchéité est parfaite en rive gauche où la paroi a été descendue jusqu'à un substratum étanche.

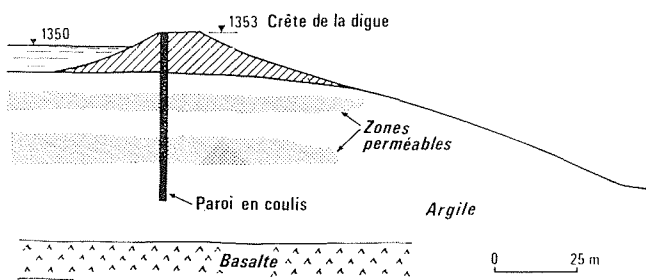
5/ Digue de Tenango (Mexique). Coupe transversale.

La digue de Tenango est longue de plusieurs kilomètres. Seule, la partie située en rive droite nécessitait un confortement rapide parce que les débits de fuite y étaient passés de 4 l/s à 44 l/s entre 1966 et 1970.

au pied immédiat de la digue ont disparu, et la paroi a permis d'améliorer la sécurité en augmentant les longueurs de cheminement des infiltrations. Mais il reste un débit résiduel important (24 l/s) probablement dû à un contournement de la paroi à ses deux extrémités.

On ne pouvait prévoir une étanchéité totale, car il n'existait malheureusement pas de substratum étanche. On a donc exécuté une paroi continue en coulis de profondeur limitée, longue de 500 m, d'une surface de $10\ 670 m^2$ (fig. 5).

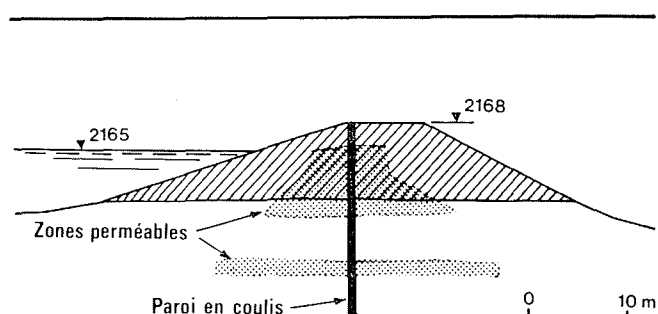
Cette petite digue, de 8 m de hauteur en son centre, longue de 500 m, présentait des fuites de 22 l/s.

D'après les sondages, ces fuites provenaient, en partie de circulations à travers la digue, en partie, de circulations à travers le sol de fondation. Mais aucun passage ne fut détecté au-delà de 15 m de profondeur (comptés à partir du couronnement (fig. 6).

6/ Digue de Los Reyes (Mexique). Coupe transversale.

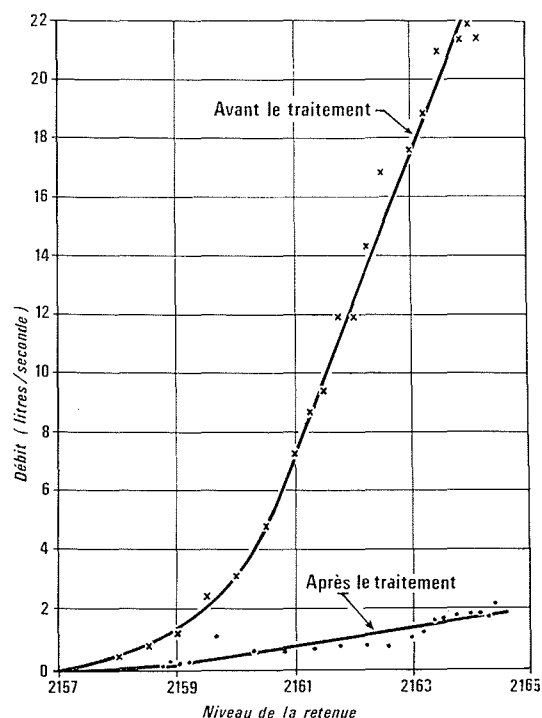
7/ Digue de Los Reyes (Mexique). Comparaison des débits de fuite avant et après traitement.

Une paroi en coulis de $5\ 600 m^2$ a permis de réduire les fuites à 2 l/s (fig. 7).

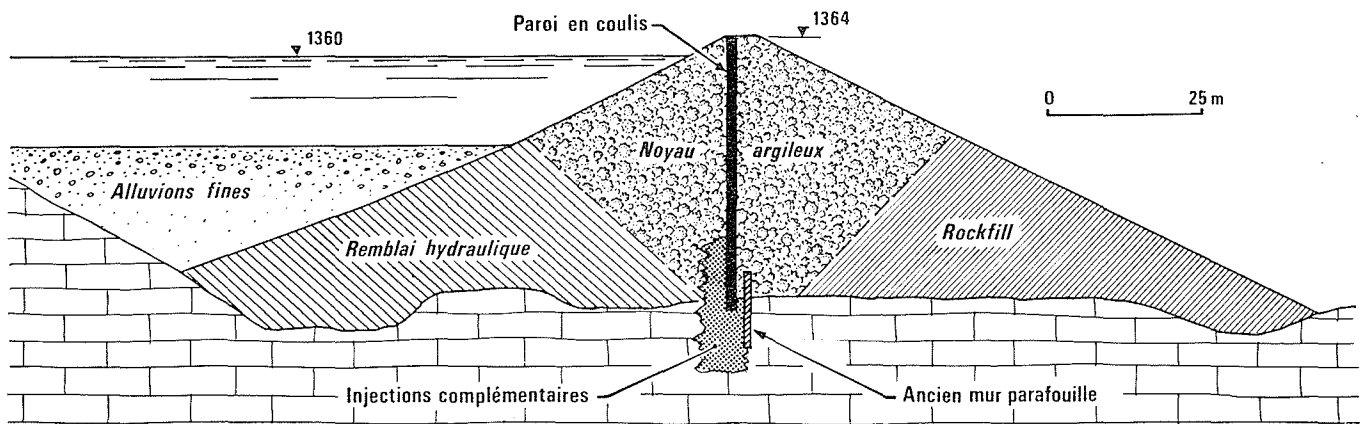
8/ Digue de Nexapa (Mexique). Coupe transversale.

Haute d'une cinquantaine de mètres, la digue Nexapa repose, en son centre, sur un calcaire étanche, ailleurs, sur des couches argileuses assez perméables (fig. 8).

Les fuites atteignaient 24 l/s, débit à la rigueur acceptable pour une digue aussi haute. Le risque provenait plutôt de l'entraînement de particules solides.

On n'a donc pas cherché à annuler les fuites, mais seulement à arrêter l'érosion : la paroi a été limitée aux zones les plus dangereuses de la digue et, en particulier, on n'a

réalisé aucun travail confortatif sur les rives. La surface de la paroi n'a pas dépassé 9 700 m².

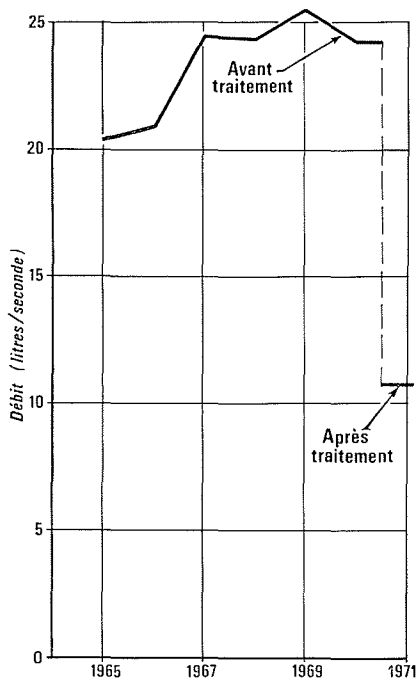
9/ Digue de Nexapa (Mexique). Comparaison des débits de fuite avant et après traitement.

Après ces travaux, les fuites ont été réduites à 10,7 l/s, et les entraînements de particules ont disparu (fig. 9).
