# Barrage du Chambon Ouverture de la vidange de fond d'origine

## *Chambon dam Opening of the original bottom outlet*

J.-C. Millet

Electricité de France  
Groupe Régional de Production Hydraulique « Alpes », Grenoble

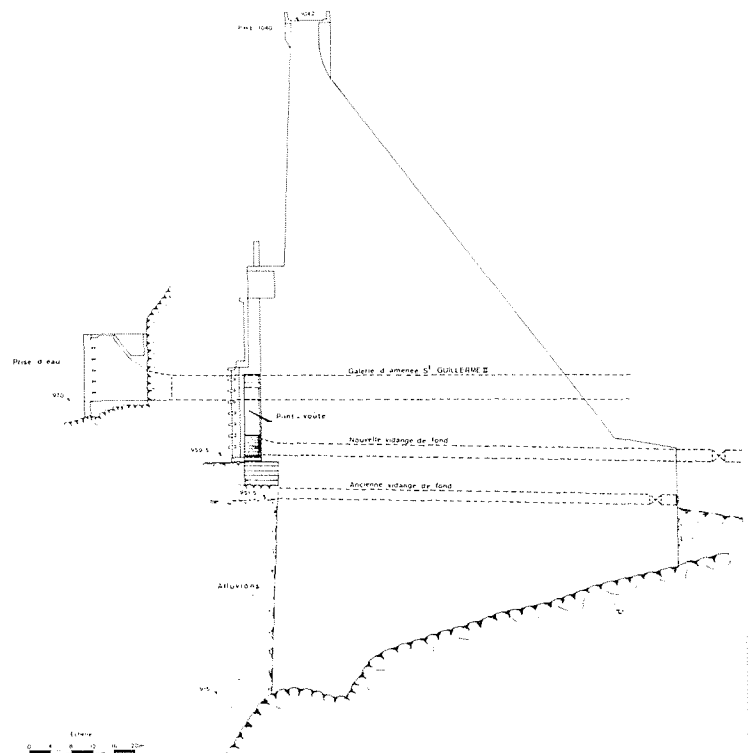
Figure 3 – Barrage du Chambon. Profil schématique.

La vidange de fond d'origine, implantée au pied du plot 7-8, est constituée d'un tube métallique de  $\varnothing$  2,25 m à l'amont et de  $\varnothing$  1,97 m à l'aval, de 64,30 m de longueur bloqué dans le béton. Le seuil de cette vidange est à la cote 951,48 NGF.

Cette vidange a dû être désaffectée en 1962, à la suite de désordres graves dans son fonctionnement, désordres causés par un envasement important du pied amont du barrage et par la présence de nombreux débris solides contre les grilles de prise de cette vidange.
