# La protection anti-corrosive de la conduite forcée de Montpezat

## Protecting the Montpezat penstock against corrosion

PAR M. CROYÈRE

DIRECTEUR TECHNIQUE DE LA SOCIÉTÉ BITULAC

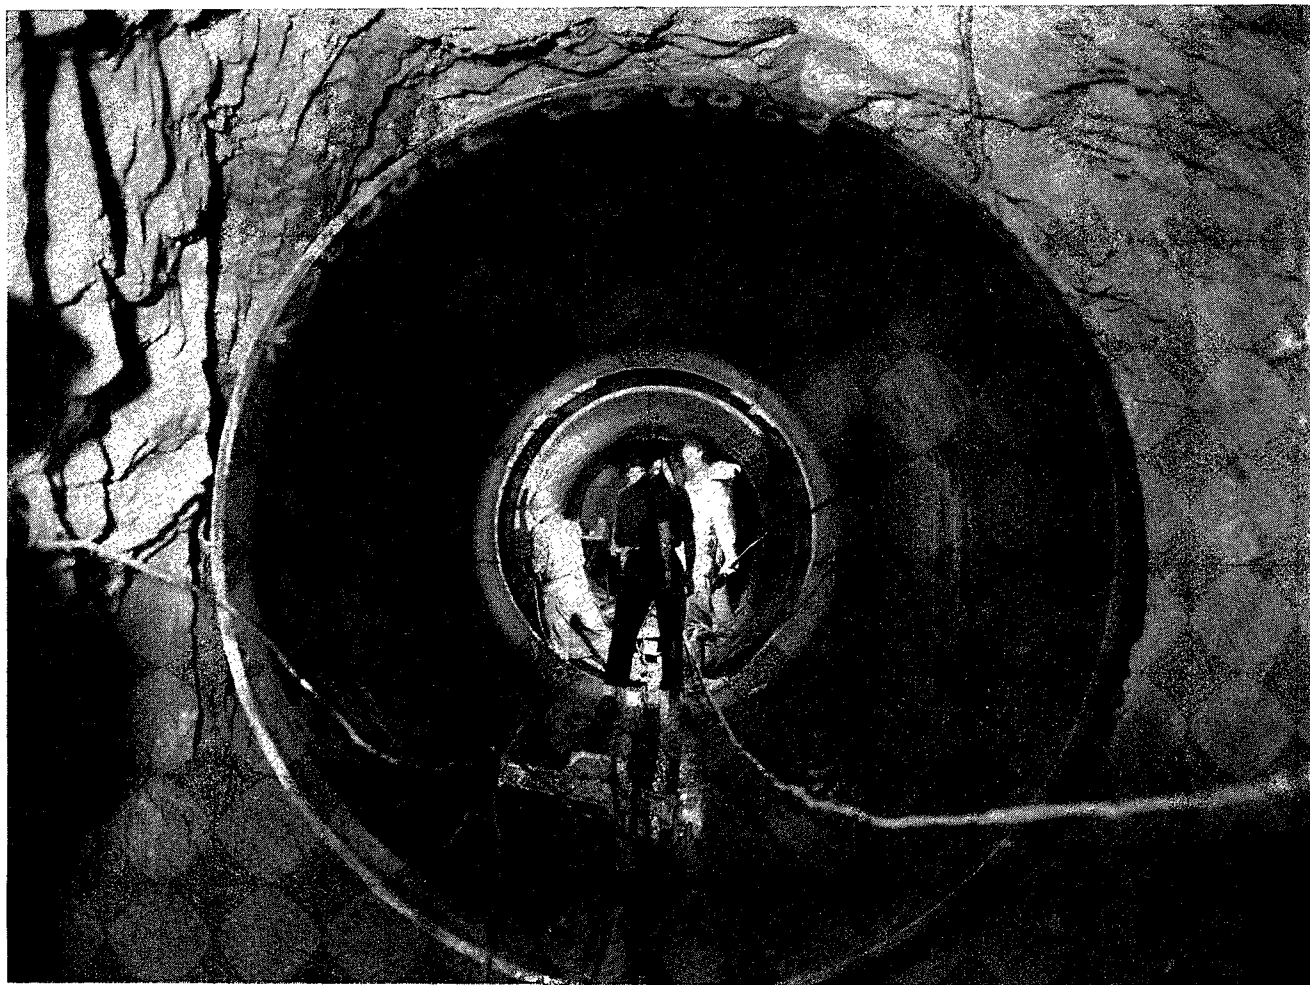
FIG. 2

Photographie illustrant le traitement que subit l'intérieur d'une conduite blindée au moment de sa soudure.
