STABILITÉ DES CARAPACES EN TETRAPODES DE BRISE-LAMES A TALUS

PAR J.-P. GAMOT *

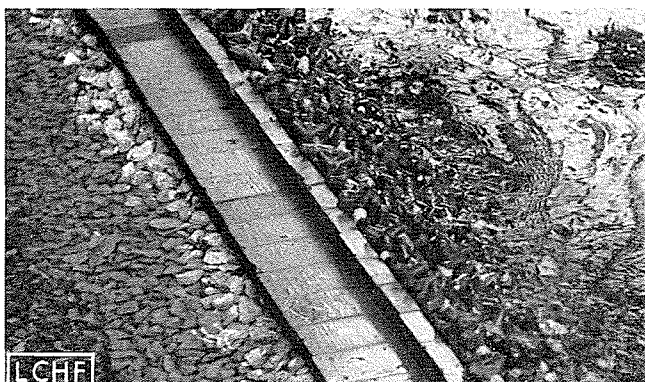
4/ Casablanca, Maroc. — Etude en cuve à houle effectuée par le Laboratoire Central d'Hydraulique de France à Maisons-Alfort en septembre 1965. Construction d'une nouvelle jetée transversale protégée à l'aide de tétrapodes de 6,3 m³.

Casablanca, Morocco. — Wave tank tests at the Laboratoire Central d'Hydraulique de France, Maisons-Alfort in September 1965. Construction of a new cross-jetty with an armour of 6.3 cubic metre Tetrapods.

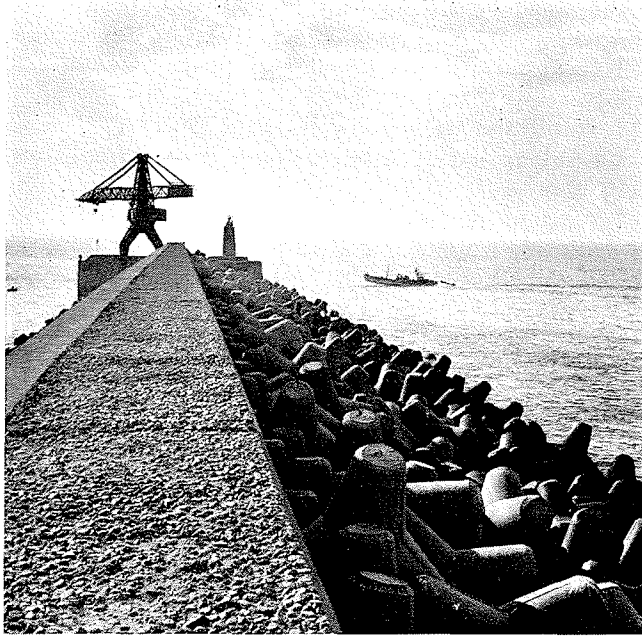
5/ Leixoes (près de Porto), Portugal. — Surélévation du brise-lames principal. Les travaux exécutés en 1967 et 1968 ont comporté l'emploi de 2 600 tétrapodes de 16 m³ (40 t). Les études expérimentales furent effectuées en 1966 à Lisbonne par le L.N.E.C. (Laboratorio Nacional de Engenharia Civil).

Leixoes, Portugal. — Raising the height of the main harbour breakwater. Construction took place in 1967 and 1968, involving the use of 2 600 Tetrapods of 16 cubic metres (40 tons). The experimental investigations were carried out by the Laboratorio Nacional de Engenharia Civil, Lisbon, in 1966.

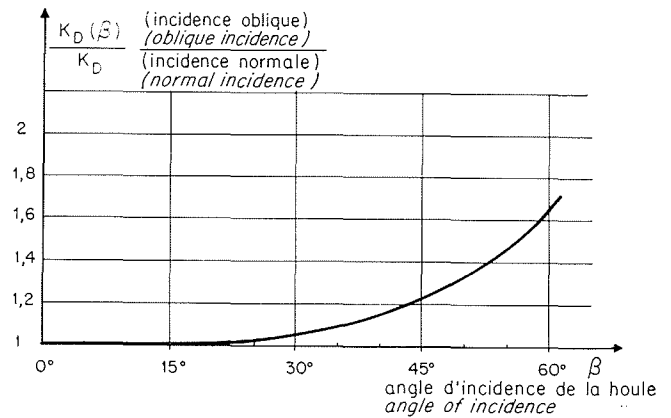
6/ Stabilité des tétrapodes en houle oblique.

Une série d'essais systématiques en bassin à houle a donné les résultats présentés sur le graphique ci-joint : l'ouvrage présentait une carapace indéfinie vers le haut; il n'était donc pas franchi.

On notera que l'influence de l'angle d'incidence est favorable; K_D croît avec cet angle, mais cet effet ne devient vraiment sensible qu'au-delà de 40°.

En conséquence, toutes les structures qui peuvent recevoir des houles de toutes directions, doivent être calculées en utilisant les normes.

Cette influence bénéfique de l'incidence, qui s'accompagne aussi d'une diminution du « run-up », peut s'expliquer par le fait que la carapace offre, à une houle oblique, une pente « apparente » plus douce.

Toutefois, pour les carapaces en tétrapodes, l'influence de la pente ne semble pas aussi nette qu'elle apparaît dans les formules — du moins pour le critère de « non-dommage » par suite, sans doute, d'une moins bonne imbrication des blocs entre eux lorsque la pente est plus faible.

On a également observé que lorsque l'amplitude de la houle dépasse la valeur « non-dommage », les mouvements des blocs sont amplifiés par l'obliquité des vagues; les blocs peuvent, en effet, être entraînés latéralement et tomber, alors qu'en houle normale, ils peuvent rester un temps sur la carapace. Ce phénomène, général pour tous les blocs quelle que soit leur forme, ainsi que pour les enrochements, pourrait expliquer pourquoi certains spécialistes estiment que l'obliquité des vagues rend plus précieuse la stabilité d'une carapace; en fait, ceci n'est vrai que pour les blocs de carapace de poids insuffisants.

L'obliquité de la houle améliore la stabilité, mais elle fait mieux apparaître les défauts éventuels si l'ouvrage a été mal calculé.
