# Bilan de la protection cathodique à l'usine marémotrice de la Rance

par R. Legrand et M. Lambert

Gaz de France : Direction Production-Transport  
Département Essais et Protection des Ouvrages.

*Cet exposé analyse le fonctionnement de la protection cathodique, la tenue du matériel et l'incidence de la polarisation sur les matériaux immergés. Il compare les résultats obtenus en exploitation aux prévisions établies lors du projet de l'Usine Marémotrice et explicite certaines particularités technologiques.*

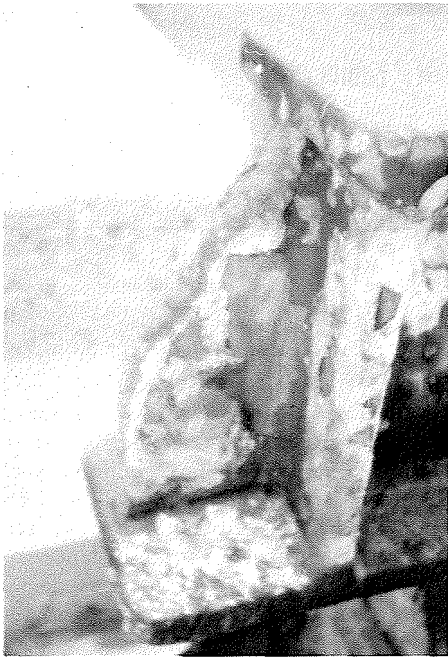
3/

Vous remarquerez, sur la photographie 3 prise au même endroit, après avoir retiré le dépôt calco-magnésien que vous pouviez observer précédemment, que le métal ne porte aucune trace d'oxydation. La photo n° 4, prise au même endroit 92 jours plus tard, montre la parfaite tenue de l'acier. Il en est de même dans les groupes.

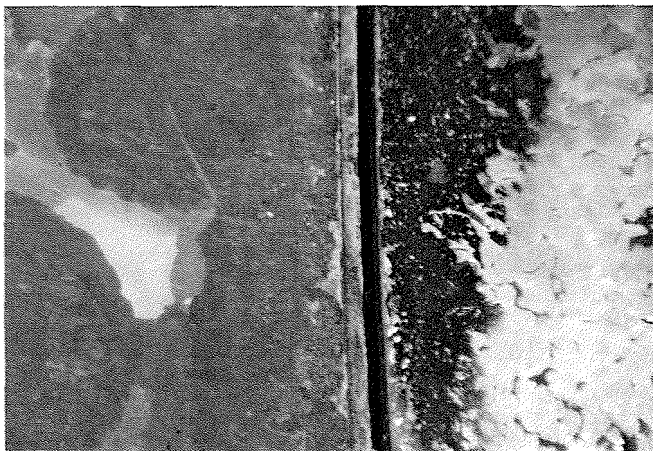
5/

Figure 5 : à droite, anneau de scellement (acier au carbone); à gauche, manteau de roue en acier 18-11-3.

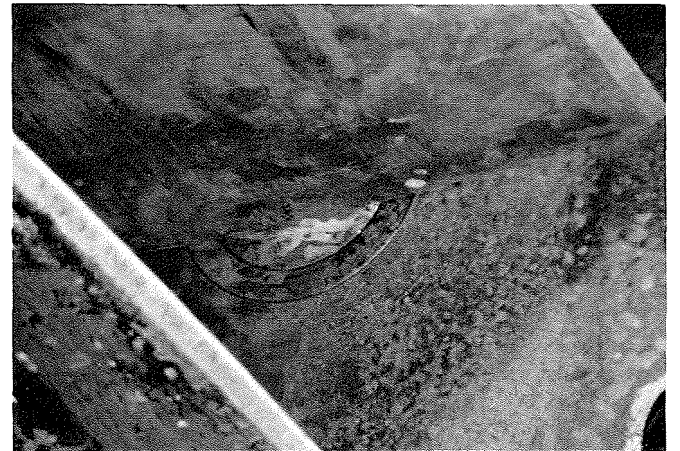
6/

Figure 6 : distributeur en acier 17-4-1.
