## QUELQUES EXEMPLES DE DÉGRADATION DES BÉTONS PAR CAVITATION DANS DES OUVRAGES HYDROÉLECTRIQUES

Communication  
présentée au Comité technique  
de la Société Hydrotechnique de France  
le 17 novembre 1967

PAR J. DESTENAY \* ET J. BERNARD \*\*

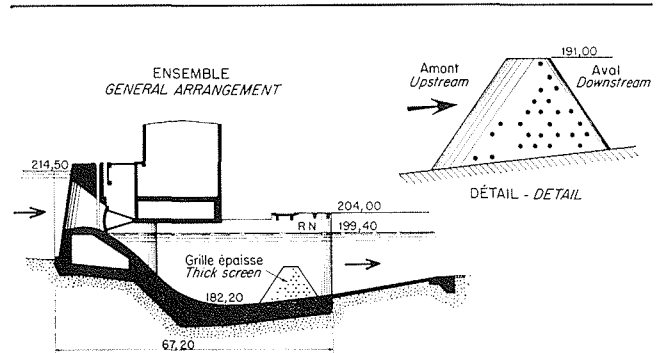
2/ Fessenheim : ensemble du déchargeur. Détail de la grille. Fessenheim : general arrangement of relief works. Screen details.

Pour amortir la lâchure d'un débit voisin de 1 200 m<sup>3</sup>/s à une vitesse de 10 à 12 m/s, on a installé, au point bas des passes, une grille épaisse constituée de 26 tubes en acier, de 32 cm de diamètre. Ceux-ci sont remplis de béton pour accroître leur inertie et sont ancrés de 47 cm à leurs extrémités. Le point haut de la grille se trouve à 8 ou 9 m en dessous du niveau moyen du bief aval.

Après le fonctionnement exceptionnel indiqué plus haut, une visite des deux déchargeurs, par les hommes-grenouilles, eut lieu en 1958. Ils constatèrent la disparition du tube le plus proche du radier sur toute la largeur des deux déchargeurs et des dégradations du revêtement des bajoyers des passes et des pilettes intermédiaires qui divisent en trois pertuis l'extrémité aval de chaque déchargeur (photo I).

Après batardage des passes, on s'aperçut que le revêtement d'usure des bajoyers et des pilettes, constitué d'une couche de gunite de 25 mm d'épaisseur, présentait des érosions caractéristiques de cavitation dans le sillage des tubes. Les zones dégradées atteignaient une longueur de 50 cm et une profondeur de 30 à 40 mm. Le revêtement d'usure a été reconstitué avec un mortier de ciment contenant un durcisseur.

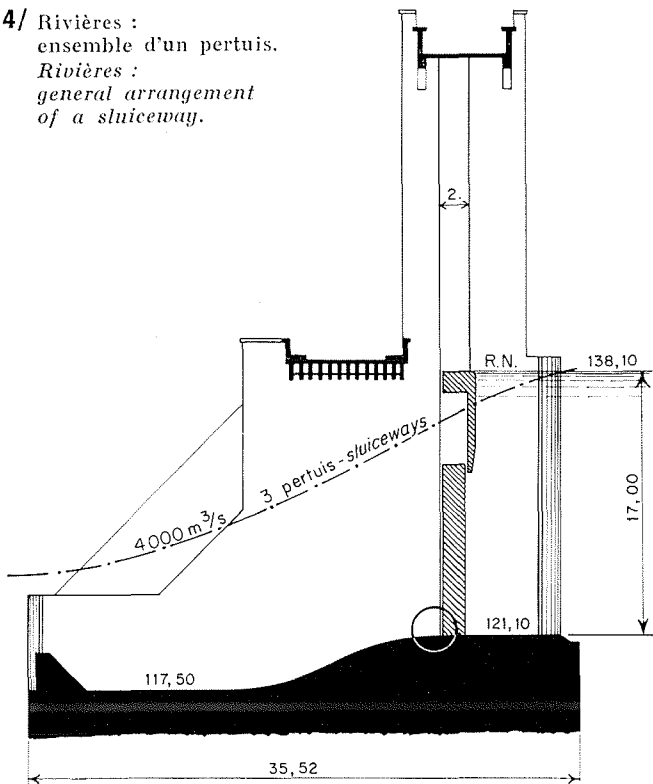
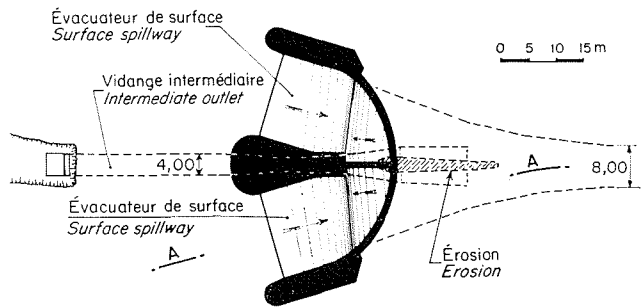
**4/** Rivières : ensemble d'un pertuis.  
Rivières : general arrangement of a sluiceway.

A *Rivières*, la charge est de 17 m d'eau au niveau du seuil des vannes (fig. 4). Les rainures ont 2 m de longueur et 0,90 m de profondeur. Les zones dégradées affectent une forme triangulaire et sont situées immédiatement à l'aval des rainures. Leur hauteur est comprise entre 1 et 1,60 m et leur longueur entre 0,60 et 1 m. Leur profondeur est, en général, comprise entre 6 et 10 cm (photos III et IV).

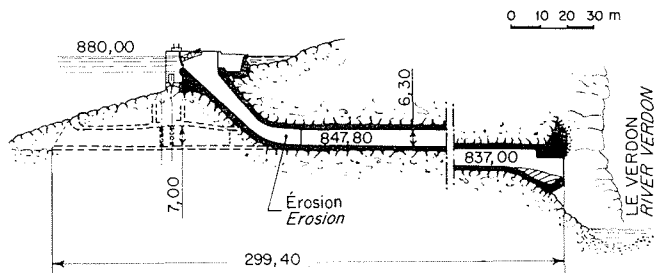
**5/** Castillon : ensemble de l'évacuateur de surface et de la vidange intermédiaire.  
Castillon : general arrangement of the surface spillway and intermediate outlet.

Ces dégradations se situent au niveau du raccordement de la vidange intermédiaire avec le coursier de l'évacuateur de surface (fig. 5). La turbulence de l'écoulement, au droit du débouché de la vidange, est sans doute importante et c'est pourquoi nous avons rangé cet exemple d'érosion parmi les écoulements turbulents à vitesse moyenne modérée.

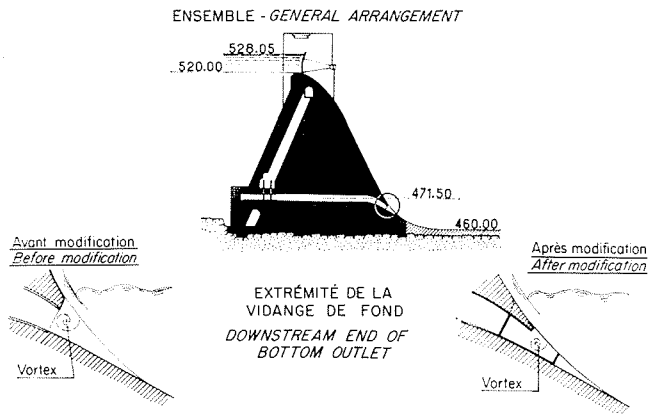
6/ Miranda : profil du barrage. Extrémité de la vidange de fond.  
 Miranda : general arrangement of the dam. Bottom outlet details.

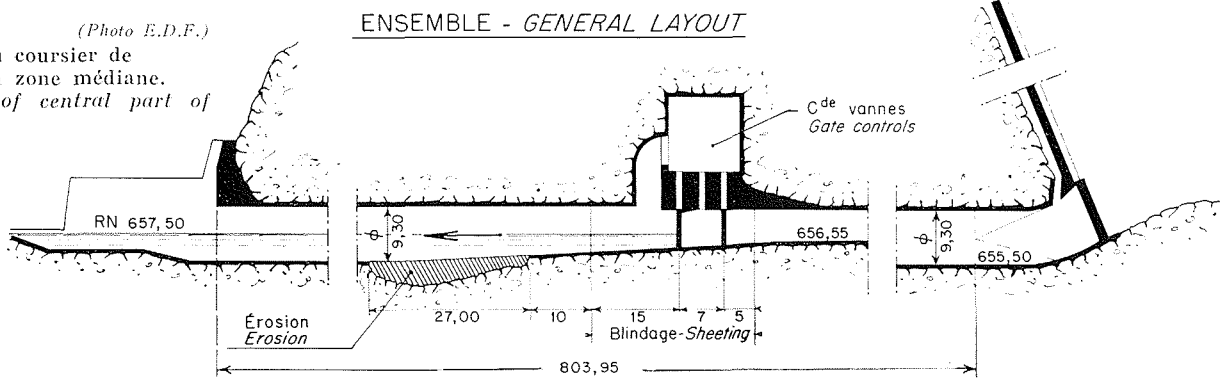
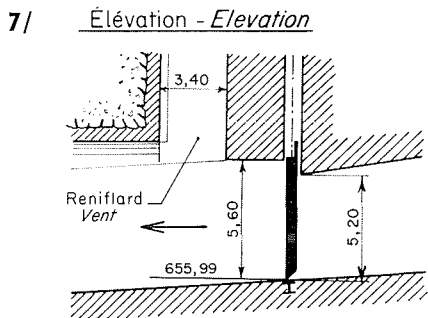
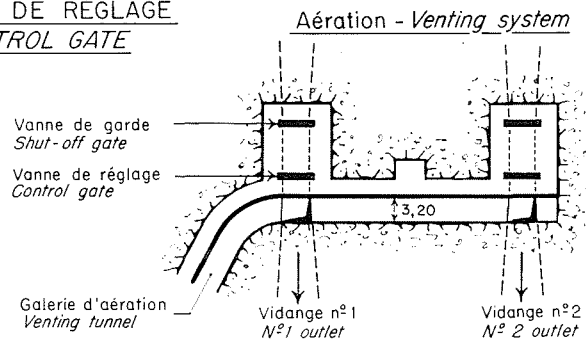
VANNE DE RÉGLAGE  
CONTROL GATE

Serre-Ponçon : ensemble de la vidange de fond n° 1. Détail de la vanne de réglage.  
*Serre-Ponçon : general arrangement of n° 1 bottom outlet. Control gate details.*

apporte un ensemble d'informations très intéressant et très précis, dont il faut louer les auteurs et plus généralement, les services d'E.D.F. Les observations, bien entendu, ont porté non pas directement sur le phénomène hydraulique de cavitation sur l'ouvrage en service, mais seulement sur les érosions attribuées à la cavitation, et constatées après mise à sec de l'ouvrage. Pour tous les exemples présentés, on se trouve en présence d'écoulements très complexes, dont la simulation sur modèle réduit, qui n'a d'ailleurs pas été tentée, aurait été très délicate. La quasi-totalité des érosions constatées est liée à des perturbations locales : c'est le cas, par exemple, de la galerie de Serre-Ponçon, pour laquelle l'érosion semble liée au ressaut à l'aval de la vanne.

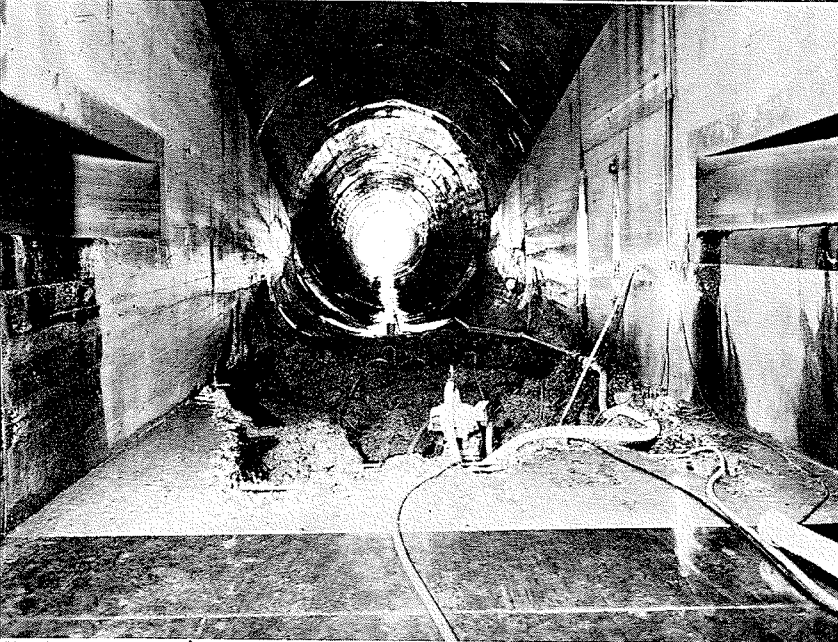
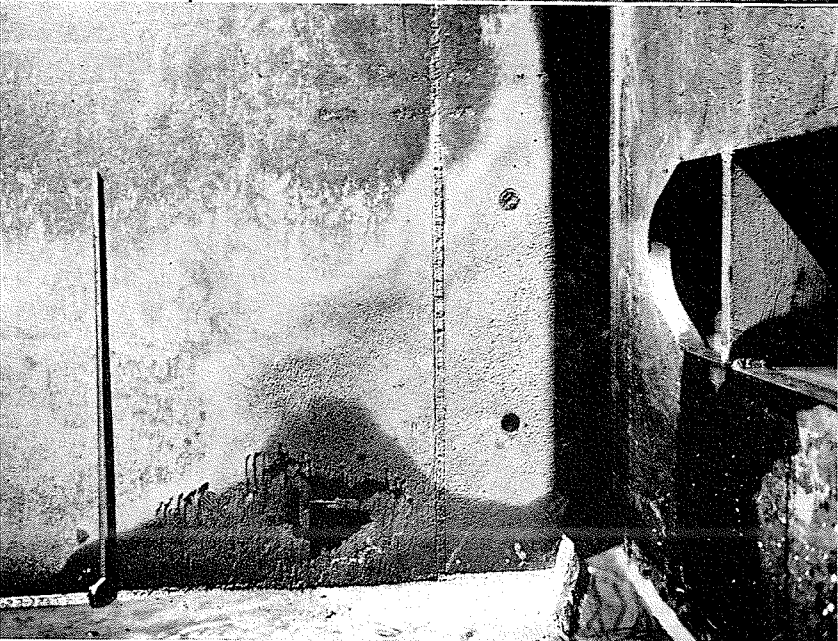
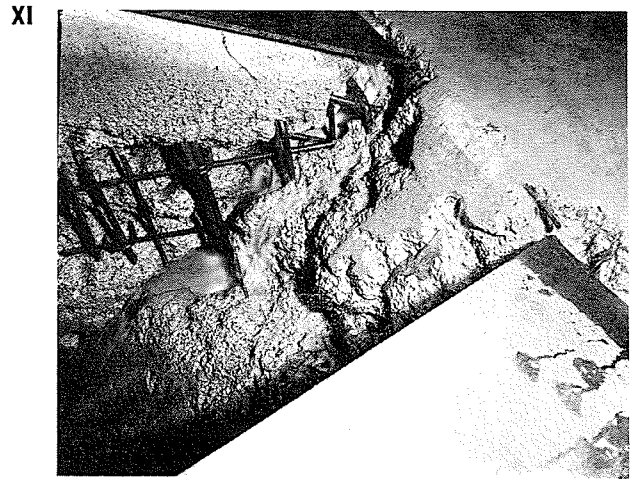
VIII

**Photo VIII/** *(Photo Sciarli, Marseille.)*  
Serre-Ponçon : érosion du radier de la vidange n° 1 (vue d'aval).
