## Commentaires et Discussions

### A PROPOS DU BARRAGE DE LA GIROTTE

### ESSAIS DE DECLANAGEMENT A CORDEAC

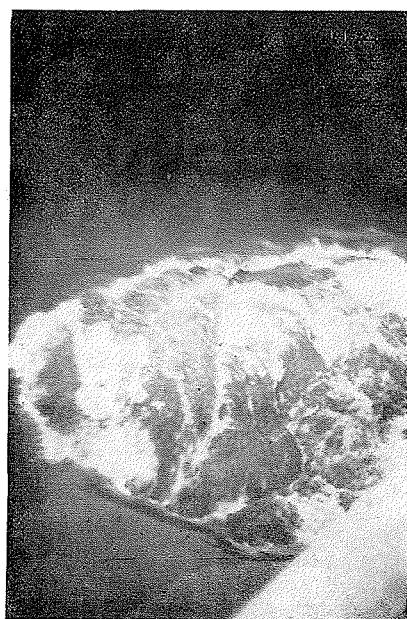
en 8 ou 9 sec.) donna lieu à un curieux spectacle ; le niveau ne s'éleva pas en gardant son horizontalité ; il se forma, au centre, un champignon nettement plus haut que le plan d'eau périphérique. On attribua la présence de ce champignon (visible sur notre cliché) au jet d'eau à travers l'étranglement central de la cheminée, jet qui, par sa puissance, fit sentir son action jusqu'à la surface, malgré un matelas d'eau de 20 mètres. Le déversement se produisit ; l'intumescence centrale n'en continua pas moins de dominer de plus d'un mètre, le niveau du déversement. Les eaux de déversement s'engouffraient dans la galerie d'évacuation réservée à cet effet ; selon les dires de certains témoins, le roulement des eaux dans cette galerie s'effectuait dans un fracas épouvantable. Notre cliché montre les différentes phases de la sortie des eaux de la galerie d'évacuation.

CHEMINÉE D'ÉQUILIBRE — APRÈS LE DÉCLANCHEMENT, DÉBUT DE LA FORMATION DU « CHAMPIGNON » D'EAU.

Dans le cours du mois de janvier, des essais de déclanchement total de deux groupes (l'un de 28.000 cv, l'autre de 56.000 cv) de la centrale de Cordeac ont été exécutés. Il fut possible d'observer le fonctionnement de la cheminée d'équilibre.

La montée rapide de l'eau dans cette cheminée (5 ou 6 m.
