Influence des efforts induits par le fluide sur la technologie des robinets

The influence of fluid-induced stress on valves design

A. Boissier

Direction des Etudes et Recherches, EDF, Les Renardières

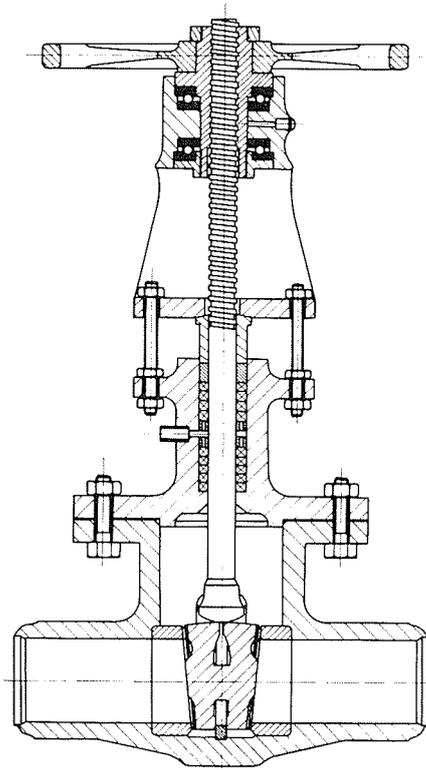
Planche 1 - Vanne à sièges obliques et à coins flexibles.

Le mouvement de l'opercule est guidé par des barrettes soudées sur le corps, l'opercule possède des oreilles qui glissent le long des barrettes. En principe, ce n'est qu'en fin de fermeture (et en début d'ouverture), qu'il y a frottement des portées d'étanchéité les unes sur les autres, le guidage étant précisément prévu pour empêcher ce frottement pendant les manœuvres.

N.B. Seule l'étanchéité des faces aval est fonctionnellement suffisante ; en fait, les deux faces participent à l'étanchéité, mais ce sont les portées aval qui, du fait du fluide, subissent les pressions de contact les plus élevées. La différence de pression se traduit en position fermée par une force totale sur l'opercule d'environ 6000 daN. La pression de contact des surfaces au niveau des portées d'étanchéité est alors de 400 bar environ. A l'ouverture et à ΔP maintenu, les efforts sont repris par les guidages. La pression de contact au niveau des oreilles d'opercule est d'environ 1 200 bar.
